# 改善箇所説明図

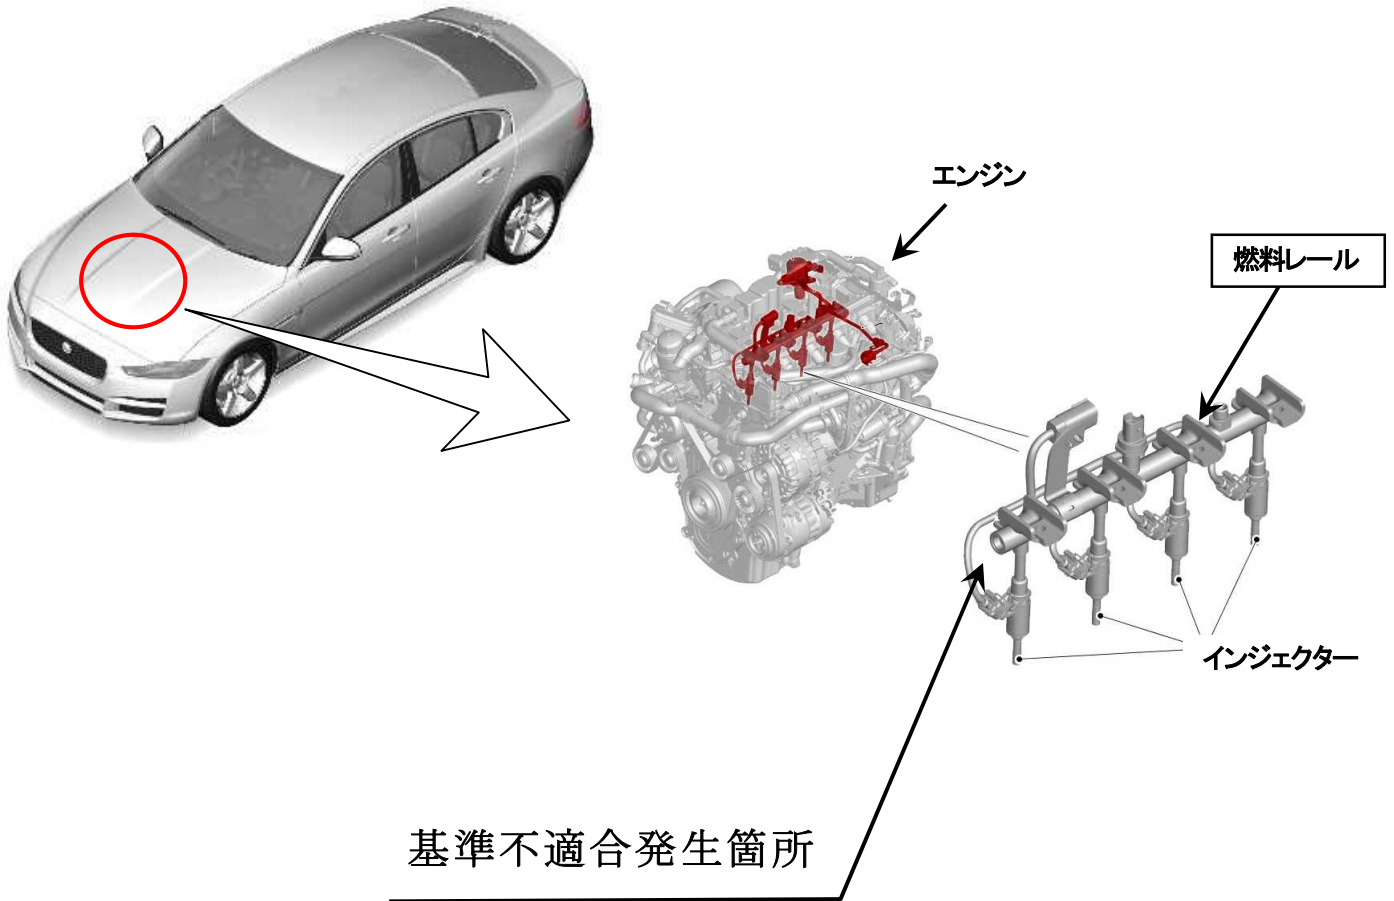
## 基準不適合発生箇所

燃料レールの製造工程において、燃料レールエンドキャップのロウ付け加工が不適切なため、ロウの割れが発生するものがある。そのため、当該部位から燃料がにじみ、最悪の場合、火災に至るおそれがある。

全車両、燃料レールを良品と交換する。

識別：燃料レールの前端部キャップに白ペイントを塗布する。
