# 改善箇所説明図

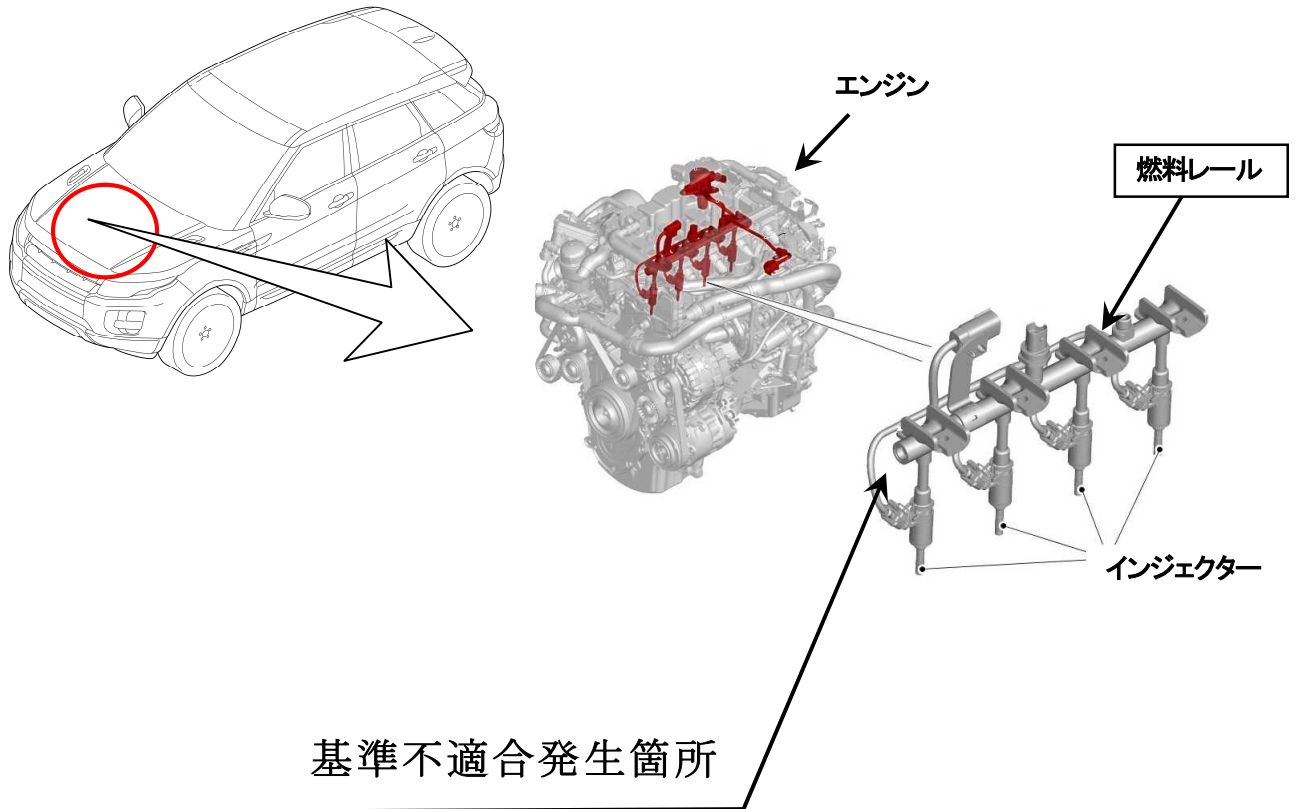
燃料レールの製造工程において、燃料レールエンドキャップのロウ付け加工が不適切なため、ロウの割れが発生するものがある。そのため、当該部位から燃料がにじみ、最悪の場合、火災に至るおそれがある。

全車両、燃料レールを良品と交換する。

識別：燃料レールの前端部キャップに白ペイントを塗布する。
