改善箇所説明図

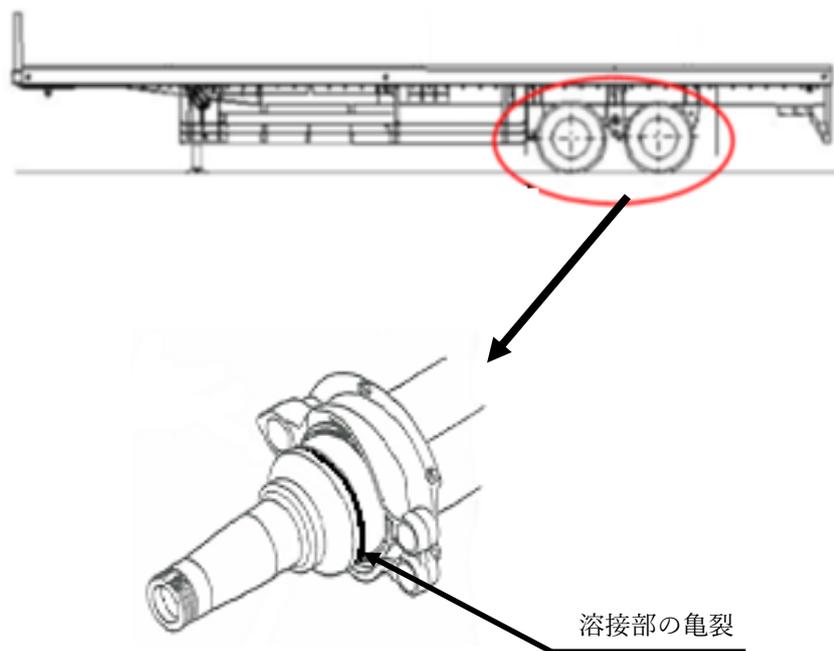
基準不適合発生箇所

トレーラの車軸において、車軸を製作する自動溶接機の施工管理が不十分なため、一部の車両で溶接の溶け込み不足がある。そのため、当該車軸に亀裂が発生する場合があります、そのままの状態で行くと、亀裂が進行し、最悪の場合、車軸が折損するおそれがある。

全車両、当該車軸の溶接溶け込み状態を点検する。
点検により溶接の溶け込みが不十分なものは、新品と交換する。
