改善箇所説明図 ①

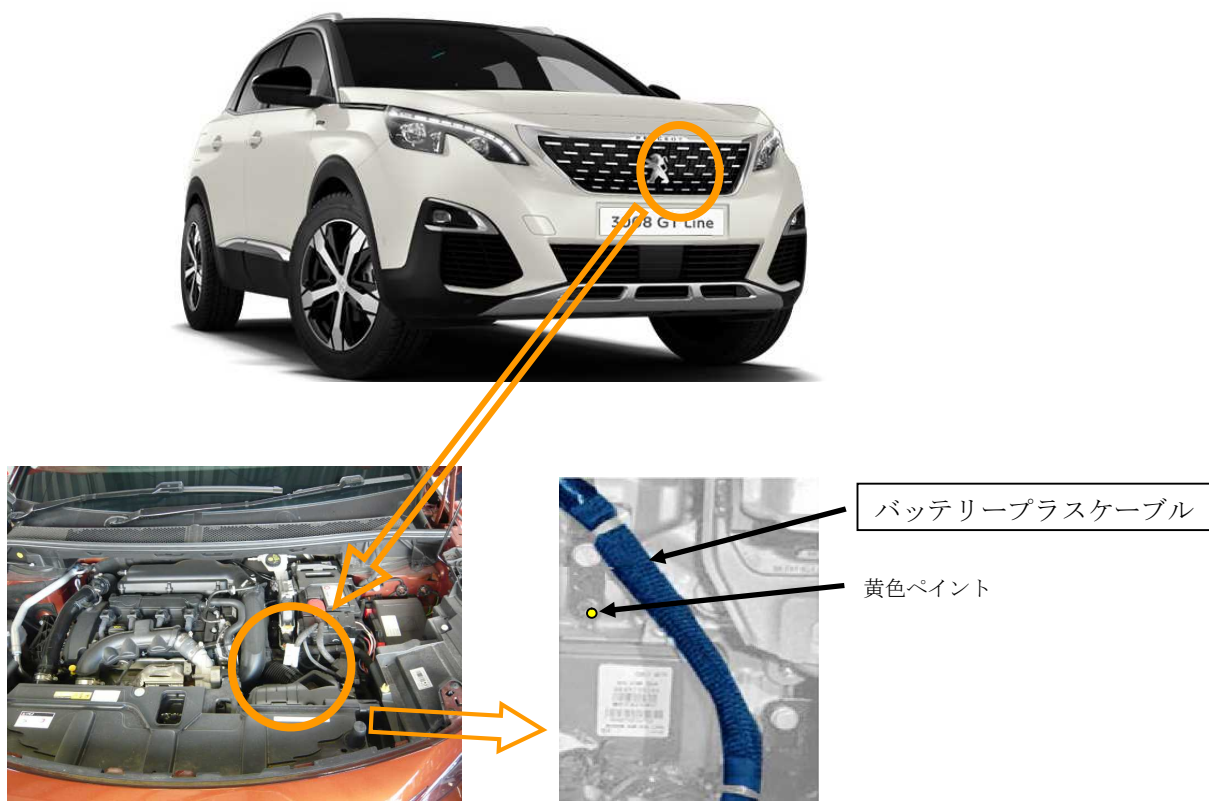
注) は点検する部品を示す

バッテリープラスケーブルの取り回しが不適切なため、当該ケーブルがエンジンサポートと接触するものがある。そのため、エンジンの振動により当該ケーブルの被覆が損傷し、最悪の場合、短絡して火災に至るおそれがある。

全車両、バッテリープラスケーブルを正しい位置に変更し、保護カバーを取り付ける。また、バッテリープラスケーブルが損傷していた場合は、当該ケーブルを良品に交換する。

バッテリープラスケーブルをトランスミッション上部に固定しているステーに黄色のペイントでマーキングします。
