改善箇所説明図

「ニイガタNR83ロータリ除雪車」

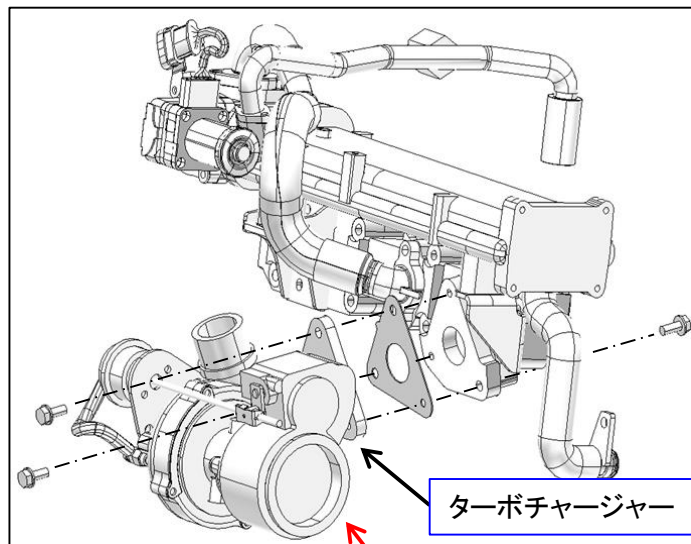
ターボチャージャー外観図

不具合発生箇所

ターボチャージャー内部のスラストベアリングの形状が不適切なため、エンジン始動時にスラストベアリング部が潤滑不良となり異常摩耗することがある。そのため、ターボチャージャーのシャフトにガタが生じてエンジン出力が低下及び潤滑油が漏れて油圧が低下し、最悪の場合、フェールセーフ制御によりエンジンが再始動できなくなるおそれがある。

全車両、ターボチャージャーを対策品に交換する。
