改善箇所説明図

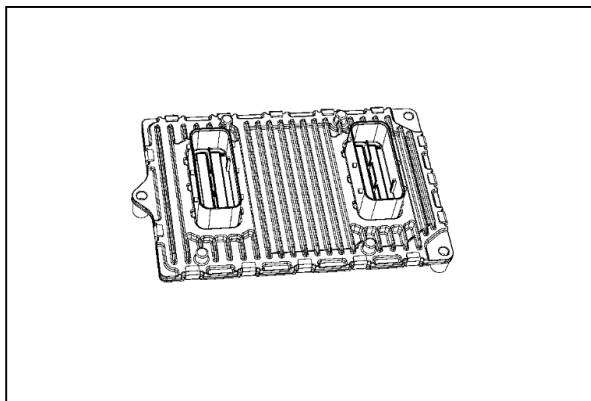
パワートレインコントロールモジュール

基準不適合発生箇所

パワートレインコントロールモジュールの制御プログラムが不適切なため、オートクルーズ作動時にモジュールの通信配線に障害が生じた場合、オートクルーズが解除不能となることがある。そのため、意図せずに車両が加速するおそれがある。

全車両、パワートレインコントロールモジュールの制御プログラムを対策プログラムに書き換える。

識別 : データリンクコネクタ下部に黄色ペイントを塗布する
