改善箇所説明図

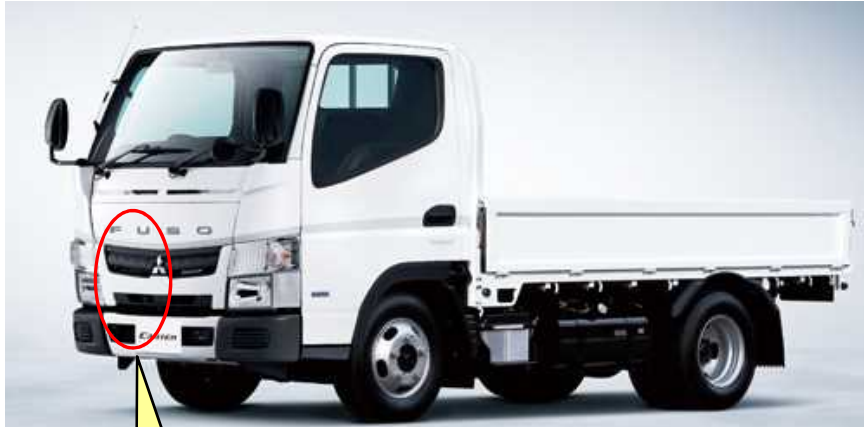
不具合発生箇所

キャブ
フロントパネル
(車内側)

小型トラックにおいて、運転席用エアバッグECU用配線の配線が不適切なため、衝突時のフロントパネルの変形により、当該配線がフロントパネルと当該ECU取付金具の間に挟まって切断され、エアバッグが展開しないおそれがある。

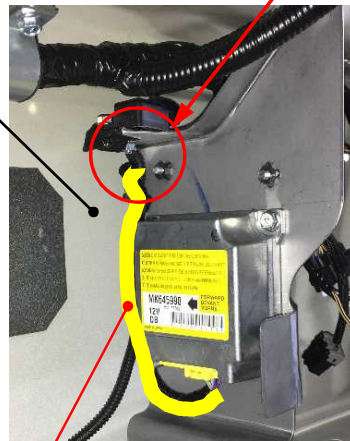
《改善前》

現ハーネス位置

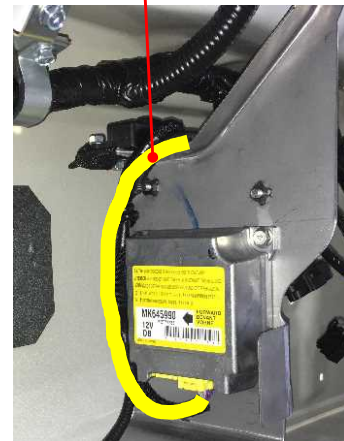
《改善後》

新ハーネス位置

全車両、エアバッグECU用配線の配線位置を変更する。
