改善箇所説明図

「ニイガタNR83ロータリ除雪車」

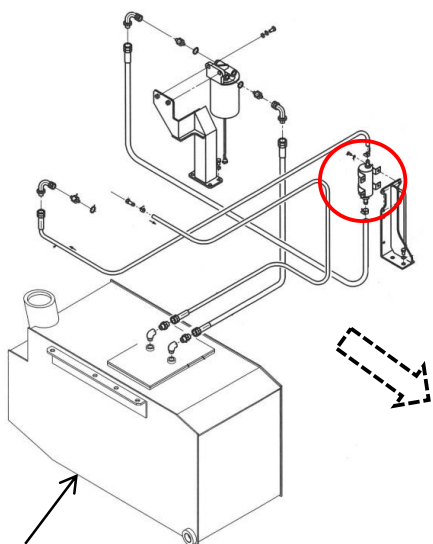
機関室内部写真

基準不適合発生箇所

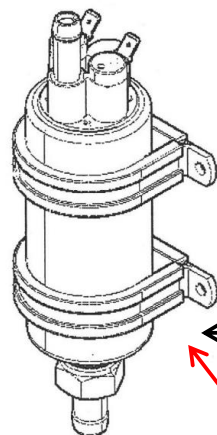
燃料ポンプ外観図

不具合発生箇所

ロータリ除雪自動車の燃料ポンプにおいて、モーターブラシの構造が不適切なため、ブラシが異常摩耗し、接点不良が生じることがある。そのため、燃料ポンプが作動不良となり、最悪の場合、走行中にエンジンが停止し、再始動できなくなるおそれがある。

全車両、燃料ポンプを対策品に交換する。
