改善箇所説明図

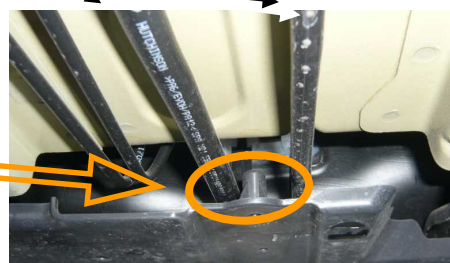
燃料パイプ

燃料パイプとフロアアンダーカバーの間隙が少ないため、組付け誤差により燃料パイプがフロアアンダーカバーに接触するものがある。そのため、走行中のフロアアンダーカバーの振動により、燃料パイプが損傷し、最悪の場合、燃料パイプに穴があき燃料が漏れるおそれがある。

全車両、燃料パイプに保護材を取付ける。また、燃料パイプが損傷していた場合は、当該パイプを良品に交換する。
