改善箇所説明図

基準不適合発生箇所

((1)エアクリナーボックス ドレインホース / (2)燃料タンクキャップ ドレインホース)

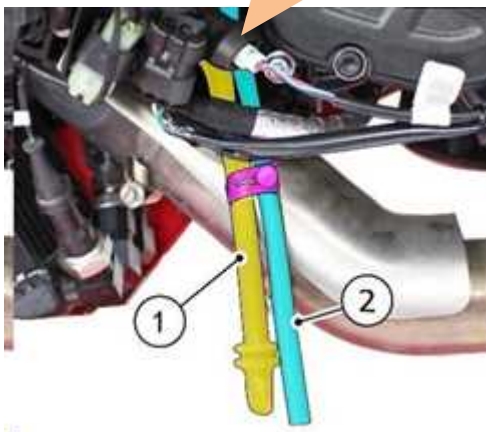
対策前

エアクリナーボックスと燃料タンクキャップの樹脂製ドレインホースの取り回しが不適切なため、エキゾーストパイプに接触するものがある。そのため、当該ホースが溶損し、最悪の場合、火災に至るおそれがある。
