## 改善箇所説明図②

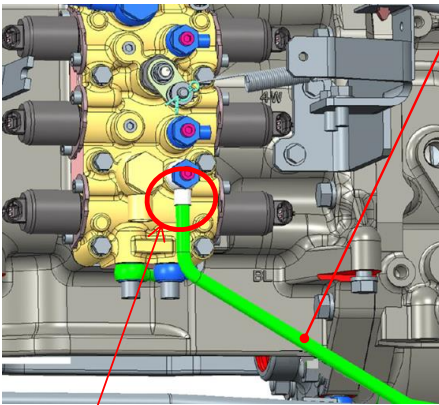
### 改善前

不具合発生箇所

農耕トラクタの油圧配管において、走行系バルブから作業機用バルブへの油圧パイプの取付構造が不適切なため、取付部付近に土や石が挟まることにより過度の応力が発生することがある。そのため、そのままの状態で使用を続けると、油圧パイプに亀裂が生じ、油漏れが発生して、最悪の場合、トランスミッションが作動不良となり、走行不能になるおそれがある。

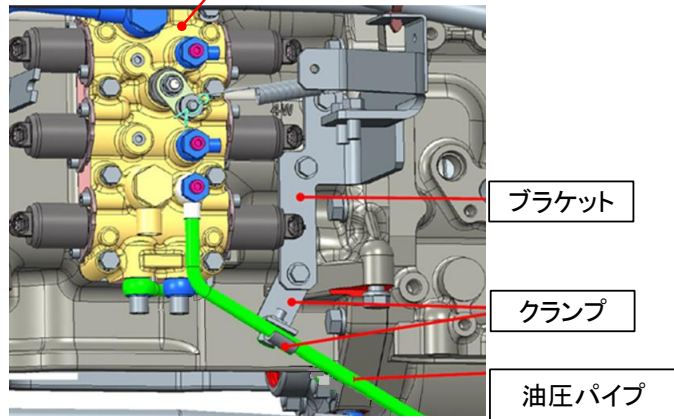
### 改善後

交換及び追加部品を示す。

全車両、走行系バルブから作業機用バルブへの油圧パイプにクランプ及びブラケットを追加する。また、当該パイプを点検し、亀裂が発生している場合は新品のパイプと交換する。

クランプの有無によって識別する。
