改善箇所説明図①

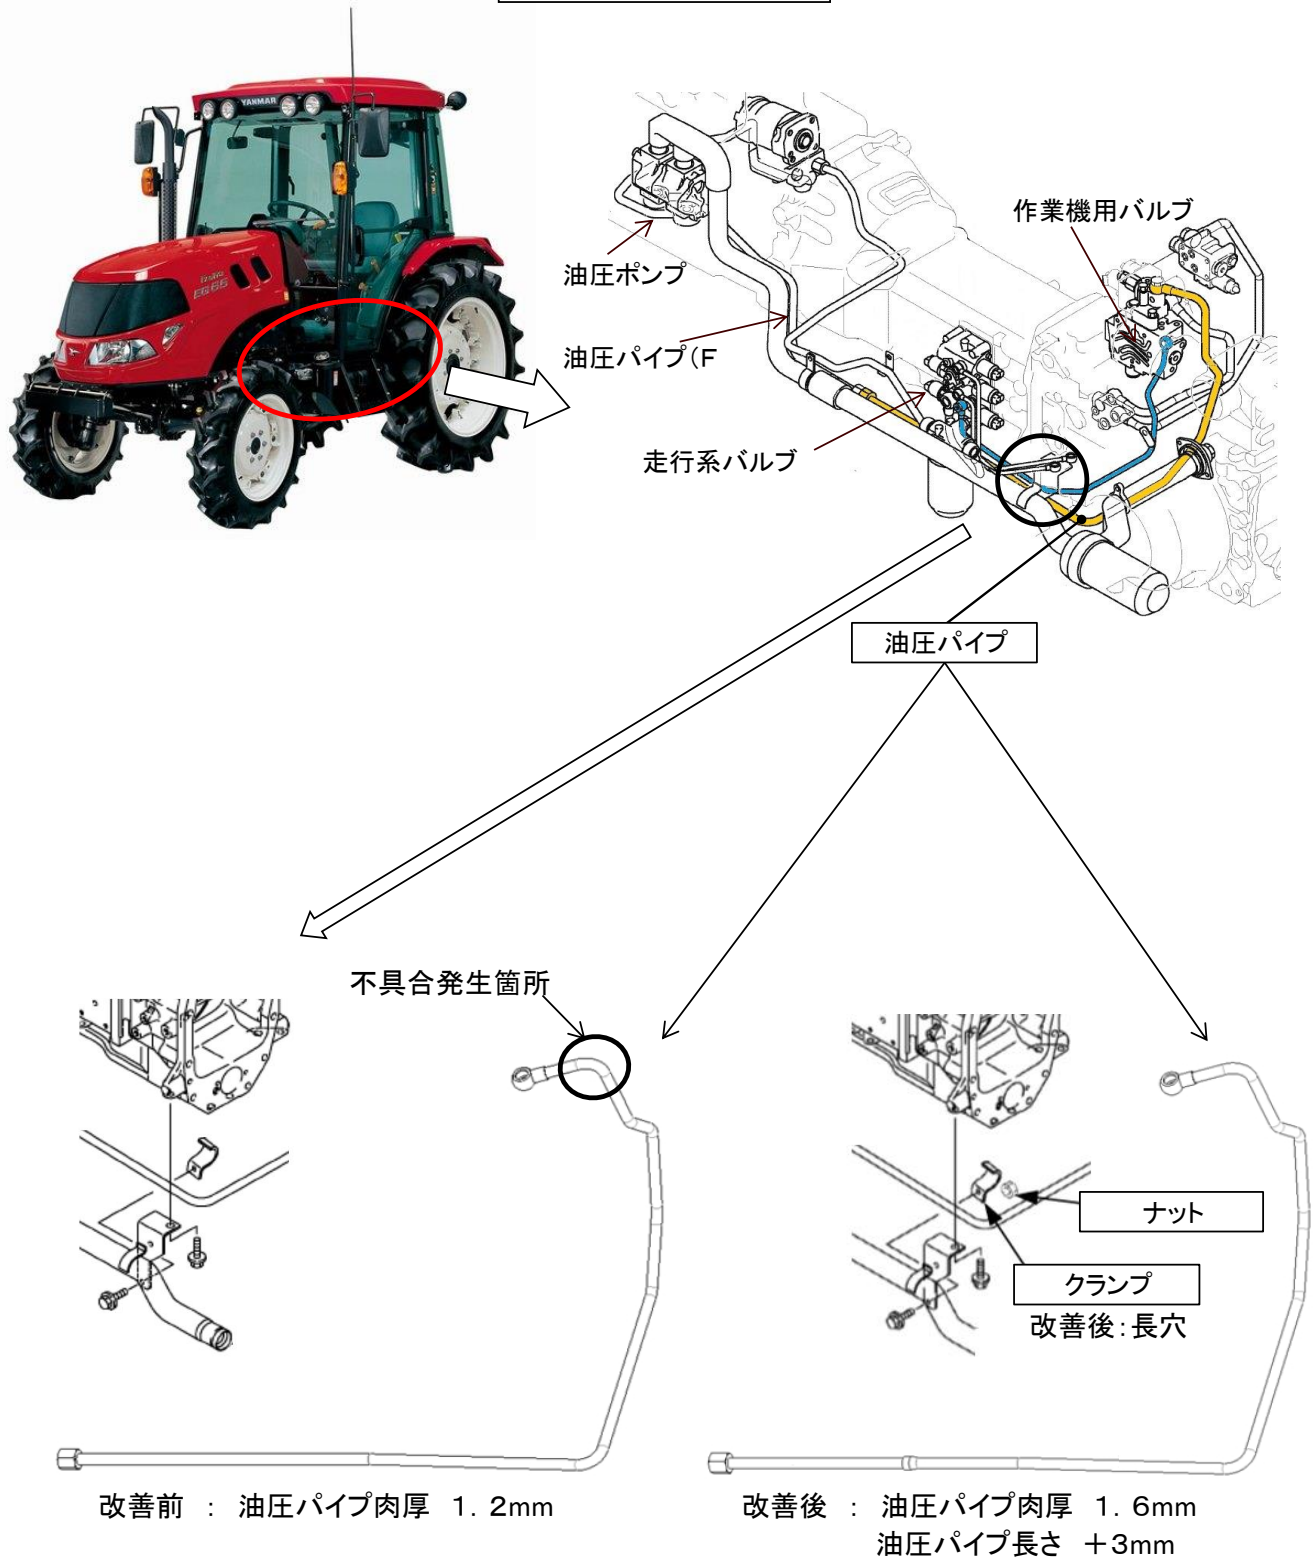
不具合発生箇所

農耕トラクタの油圧配管において、油圧ポンプから作業機用バルブへの油圧パイプの形状が不適切なため、高い応力が発生して組み付けられているものがある。そのため、そのままの状態で使用を続けると、振動により繰り返し応力が加わり、油圧パイプに亀裂が生じ、油漏れが発生して、最悪の場合、トランスミッションが作動不良となり、走行不能になるおそれがある。

全車両、ポンプから作業機用バルブへの油圧パイプとクランプを対策品に交換する。

は、交換部品を示す。

油圧パイプにつなぎ部の有無によって、判断が可能。
