改善箇所説明図

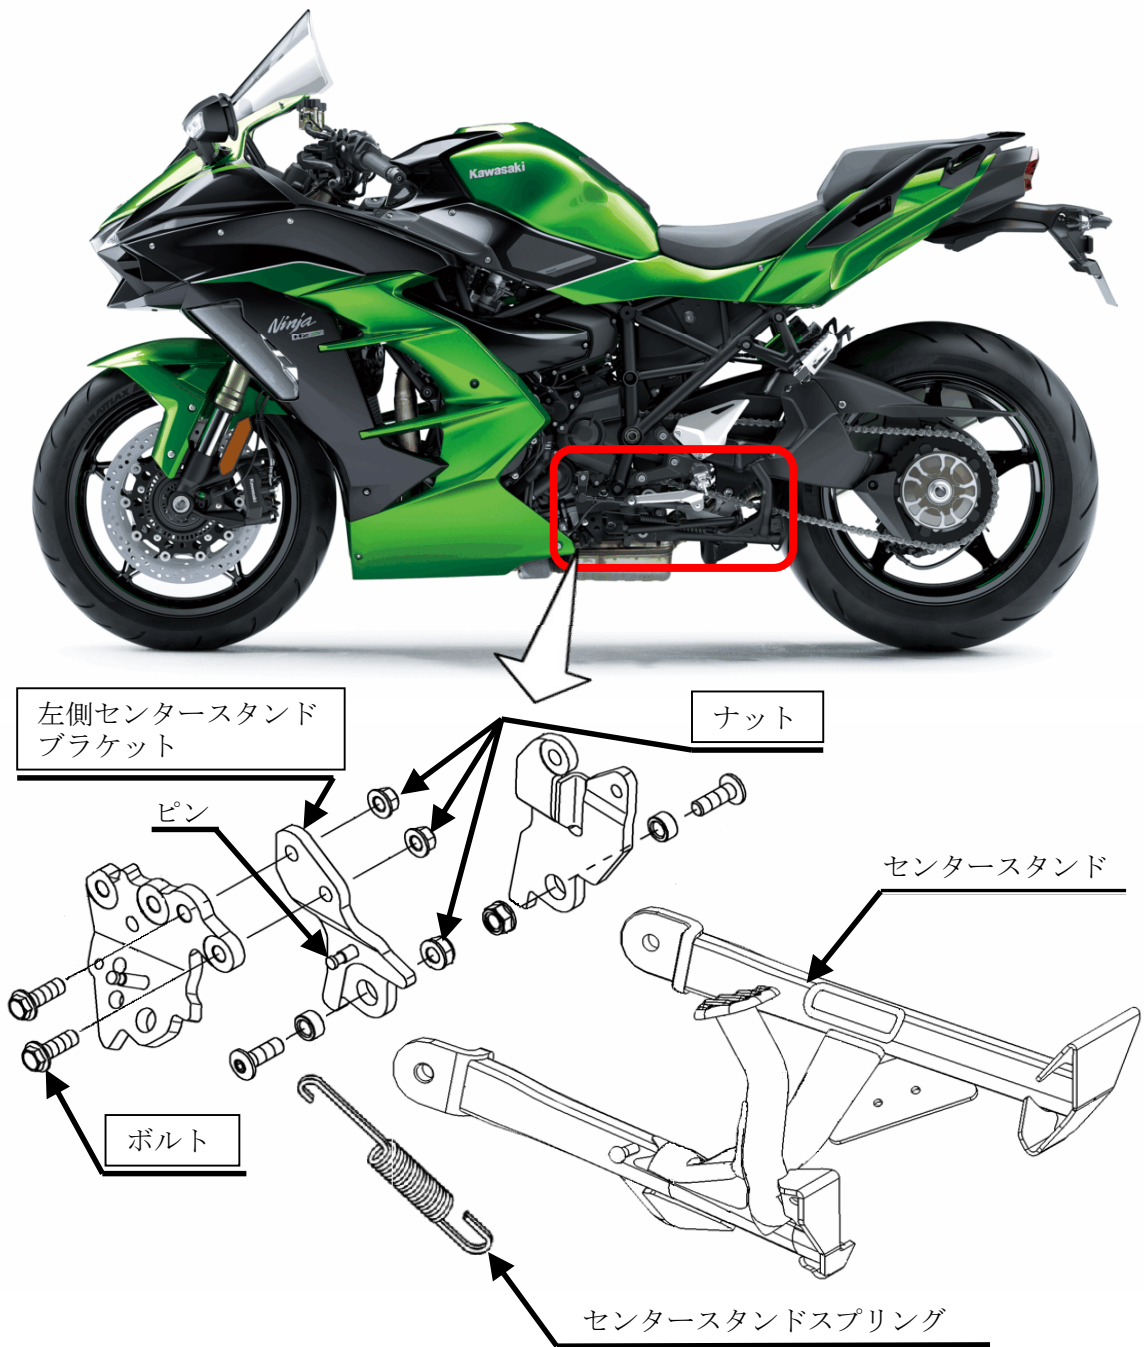
センタースタンドスプリングを保持するピンと左側センタースタンドブラケットの溶接が不適切なため、当該ピンが折損してセンタースタンドスプリングが脱落することがある。そのため、センタースタンドが格納した状態で保持されず、走行中に当該スタンドが降下して路面と接触し、最悪の場合、バランスを失い転倒するおそれがある。

改善の内容 全車両、左側センタースタンドブラケットを対策品に交換し、加えて、ボルトとナットを新品に交換する。

注： は、交換部品を示す。
識別： ピンの溶接部位を確認することにより容易に識別できるため、特別な識別は行わない。
