改善箇所説明図

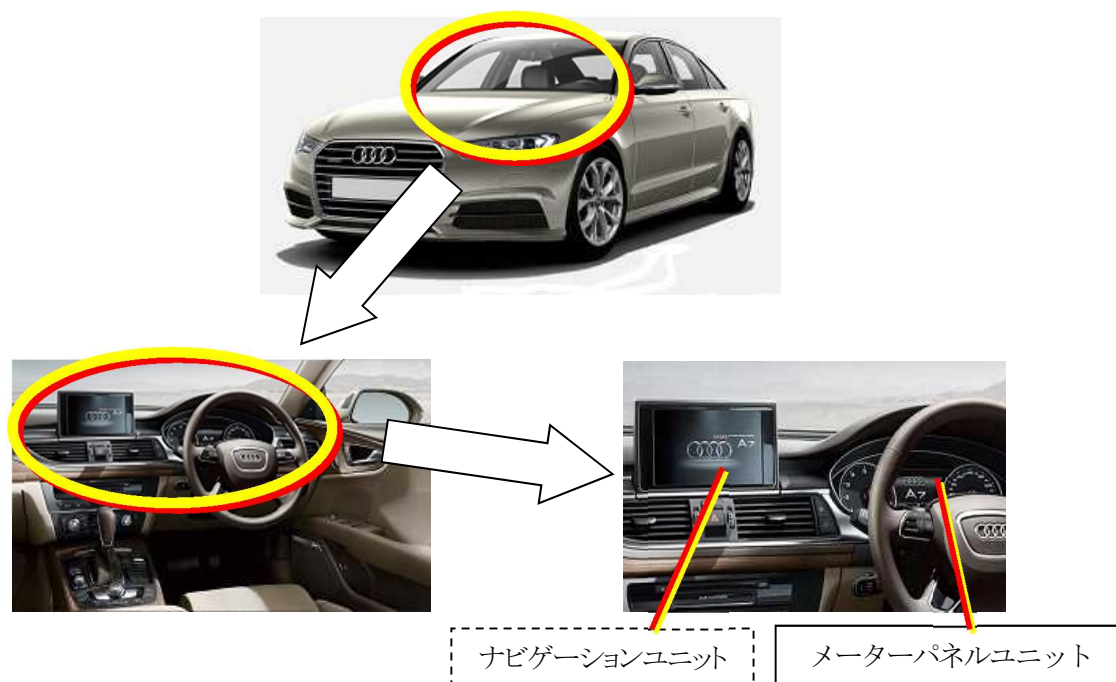
基準不適合発生箇所

メーターパネルユニットの制御プログラムが不適切なため、ナビゲーションユニットとの通信不良が起るものがある。そのため、メーターパネルが表示しなくなり、速度計の表示が消えるおそれがある。

全車両、メーターパネルユニットの制御プログラムを対策プログラムに書き換える。

識別：車両識別プレートの下側に、黄色で直径5mm程度のマークを塗布する。
