## 改善箇所説明図

また、点検整備記録簿の該当欄に「日付、走行距離、ワークショップスタンプと担当者名、リコール：外-2731クーラントポンプ交換/ ECU アップデート」と記入する。

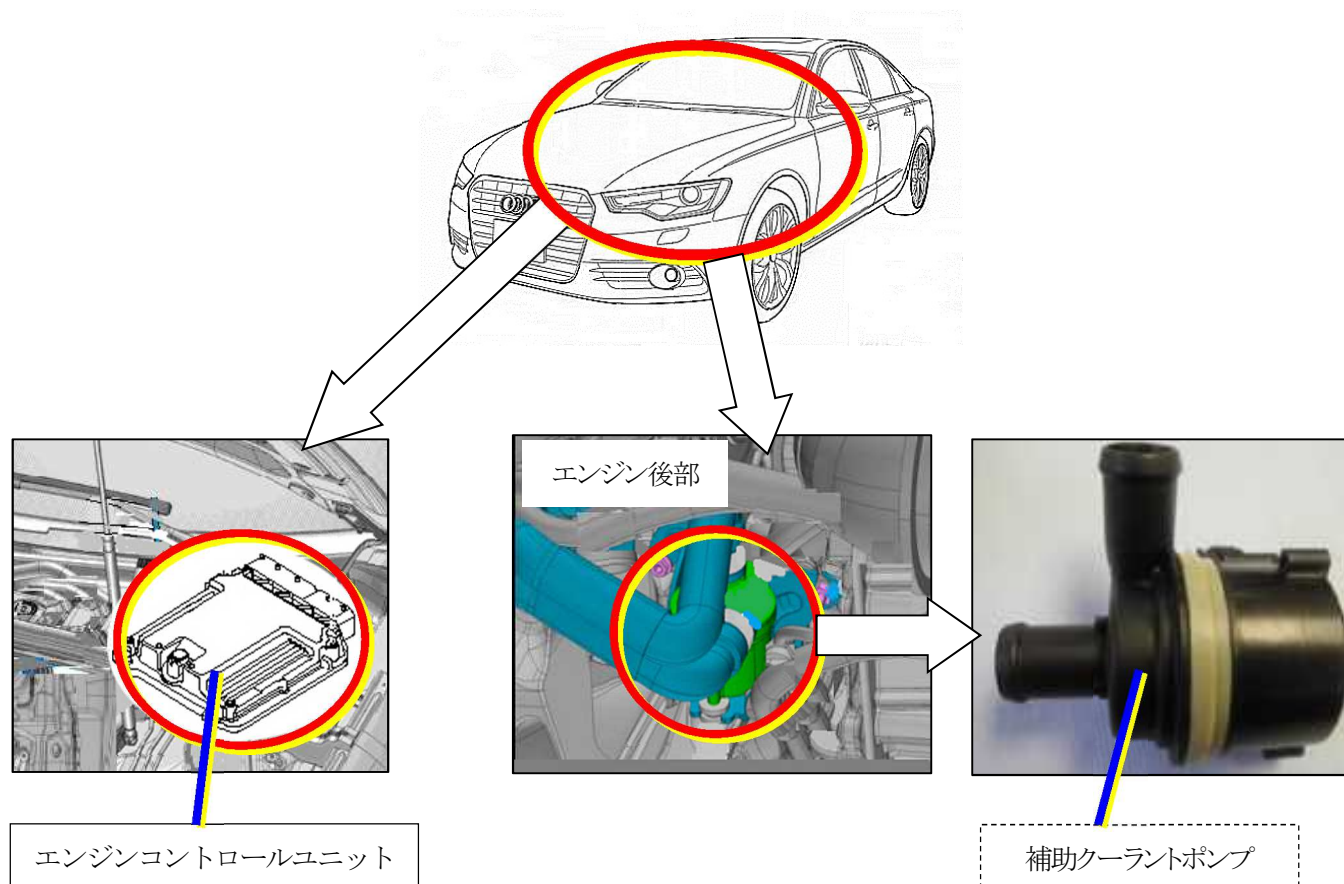
注：  は、プログラム書き換え部を示す。

注：  は、交換部品を示す。

エンジン冷却装置において、補助クーラントポンプの湿度に対する対応策が不十分なため、ポンプ内に湿気が蓄積し、ポンプ内の電子基板が水分に浸食されることがある。そのため、電子基板が浸食及び短絡し、最悪の場合、火災に至るおそれがある。

全全車両、補助クーラントポンプを点検し、旧品が取り付けられている場合は対策品に交換する。また、エンジンコントロールユニットの制御プログラムを対策プログラムに書き換える。

識別：車両識別プレートの下側に、桃色で直径5mm程度のマークを塗布する。
