改善箇所説明図

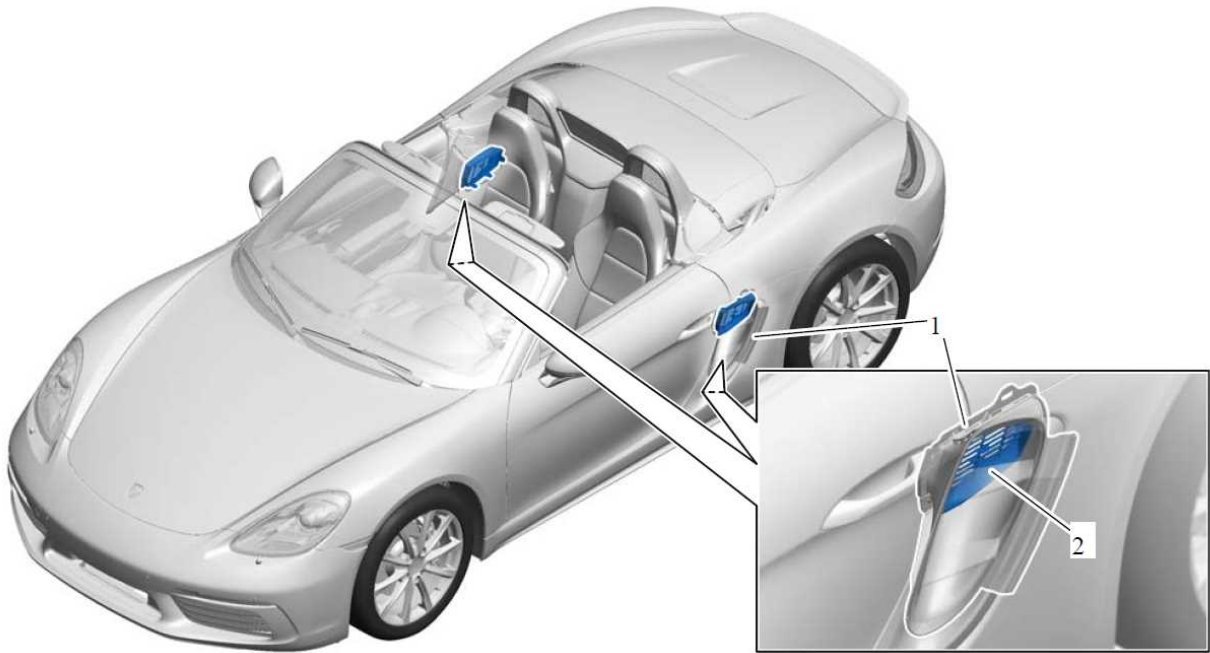
1. エアインテーク
2. 保護グリル (追加)

不具合発生箇所

エアインテークの空気吸入口に保護ネット等の装備がないため、走行中に運転者席等からタバコ等を投げ捨てた場合、リヤホイール前部にあるエアインテークに吸い込まれ、エアインテーク内部に蓄積された枯葉等の異物が発煙するおそれがある。

全車両、エアインテーク部を清掃し、保護グリルを取り付ける。
