改善箇所説明図

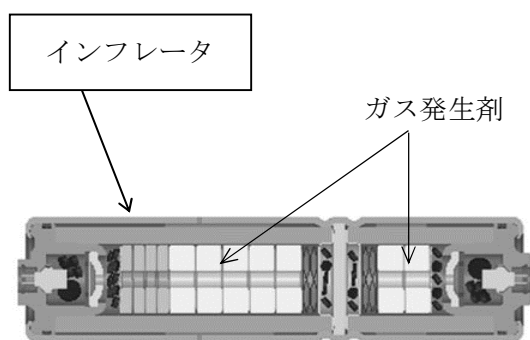
助手席用エアバッグ

助手席用エアバッグのインフレーター（膨張装置）において、ガス発生剤の吸湿防止が不適切なため、温度および湿度変化の繰り返しによりガス発生剤が劣化することがある。このため、エアバッグ展開時にインフレーター容器が破損するおそれがある。

全車両、予防的措置としてエアバッグインフレーターを代替品と交換する。
