改善箇所説明図

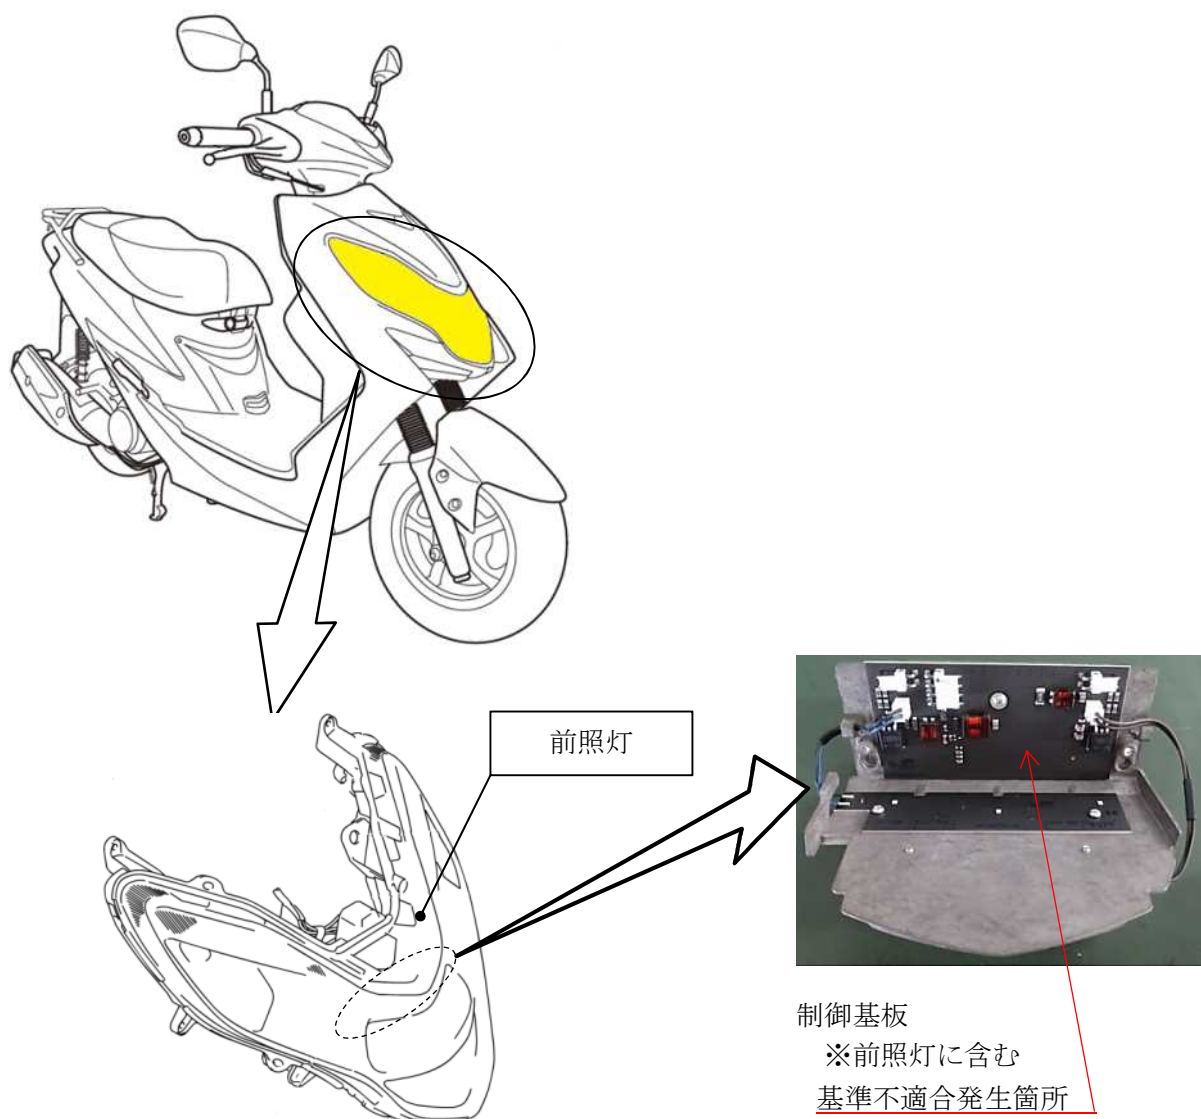
前照灯制御基板の構成部品（素子）の製造管理及び選定が不適切なため、当該素子の耐久性が不足しているものがある。そのため、前照灯点灯時の電流により当該素子が損傷し、前照灯が不灯となり、最悪の場合、灯火器のヒューズが切れ、全ての灯火が不灯となるおそれがある。

全車両、前照灯を対策品に交換する。

識別：エンジン懸架ブラケットに黄色のシールを貼付する。
