改善箇所説明図

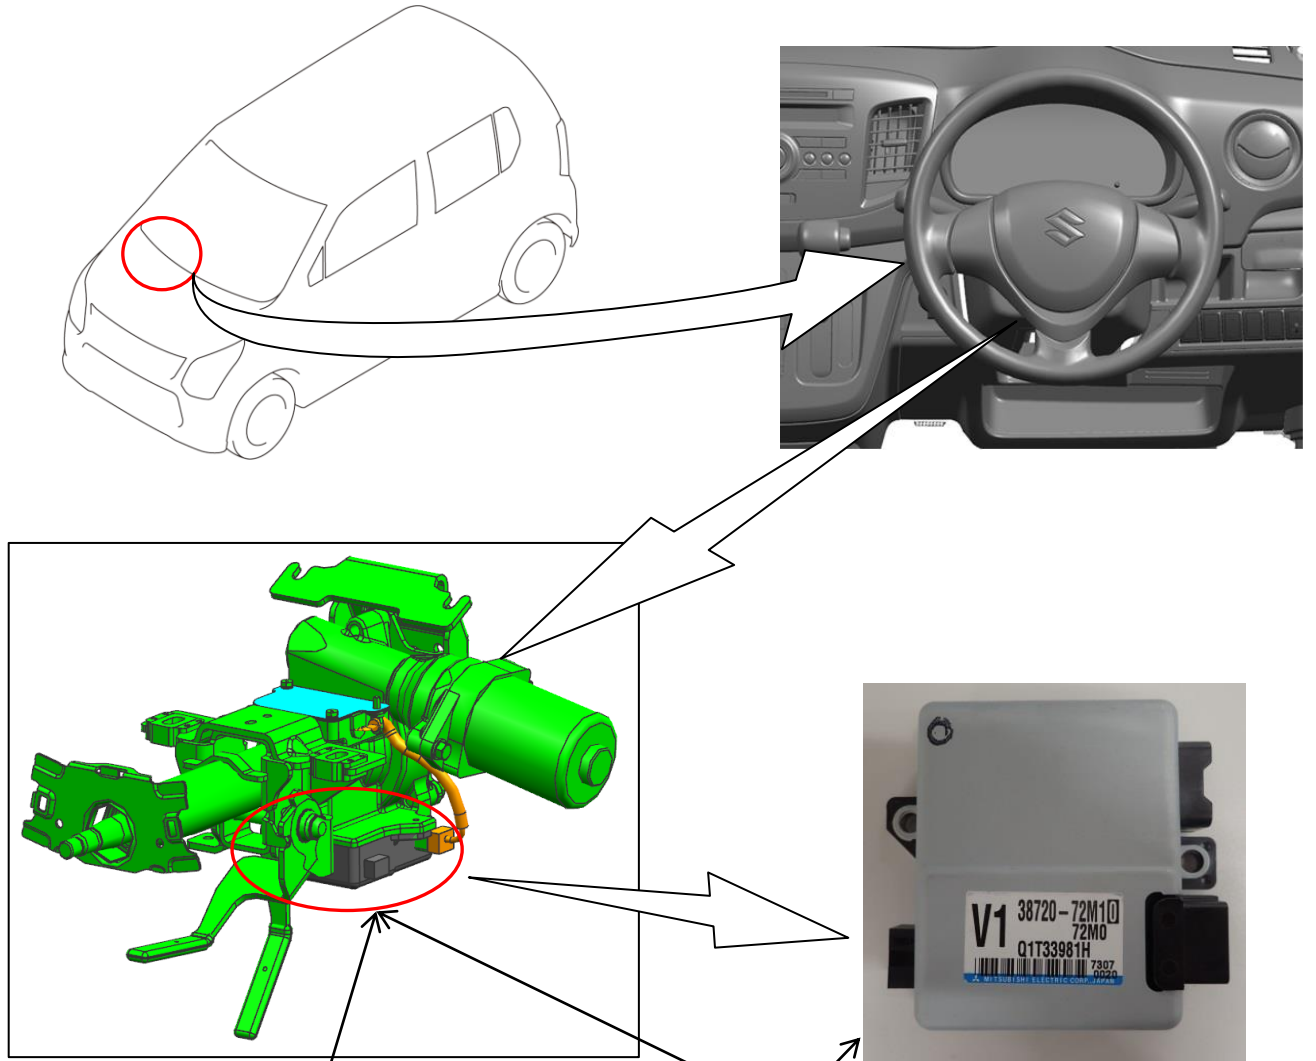
電動パワーステアリングコントローラ

電動パワーステアリングコントローラの不具合を検出するプログラムが不適切なため、エンジン始動時またはアイドリングストップ後の再始動時にバッテリー電圧が低下していると、不具合として誤って検出することがある。そのため、警告灯が点灯するとともにステアリングのアシスト機能が停止し、操舵力が増大するおそれがある。

全車両、電動パワーステアリングコントローラの制御プログラムを対策プログラムに書換える、または、電動パワーステアリングコントローラを対策品と交換する。

識別：ID プレートに橙色のシールを貼付する。
