## 改善箇所説明図

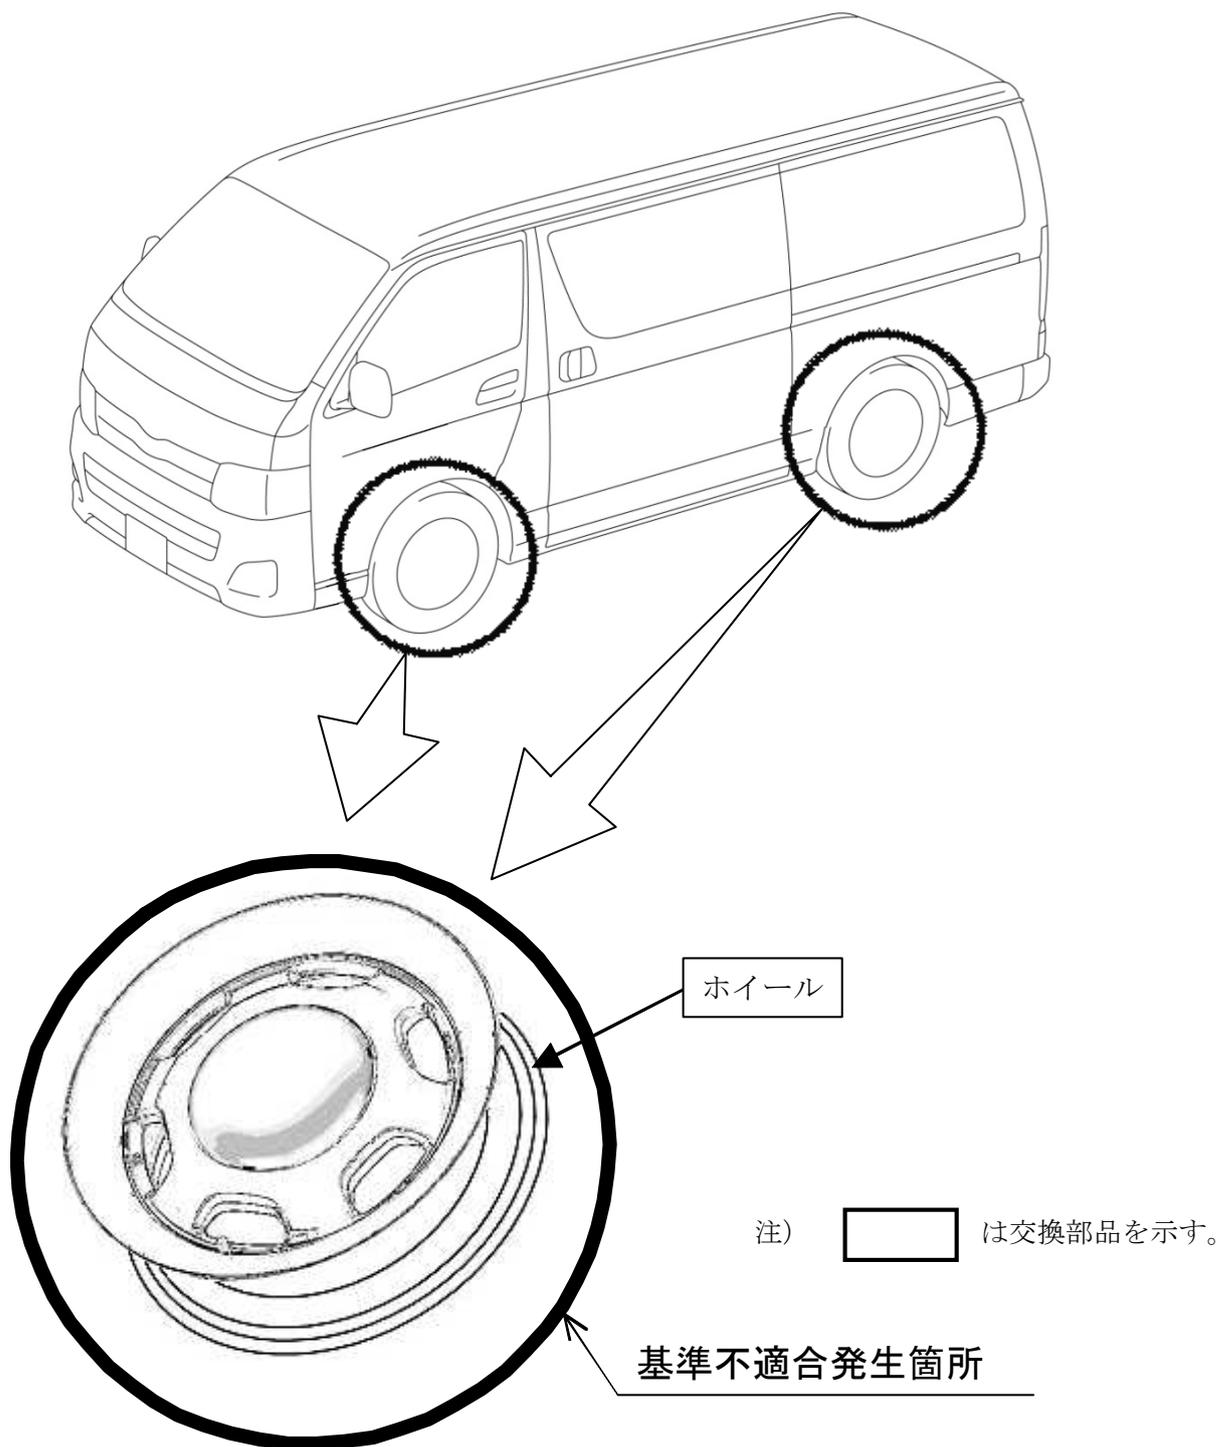
〔 架装部品として装着したアルミホイールにおいて、ホイールセンター部の設計寸法が不適切なため、使用を続けるとホイールナットが緩むことがある。そのため、異音が発生し、最悪の場合、車輪が脱落するおそれがある。 〕

全車両、ホイールを対策品に交換する。

但し、部品の入手に時間がかかることから、暫定措置として一度ホイールナットの再締付を行う。
