改善箇所説明図

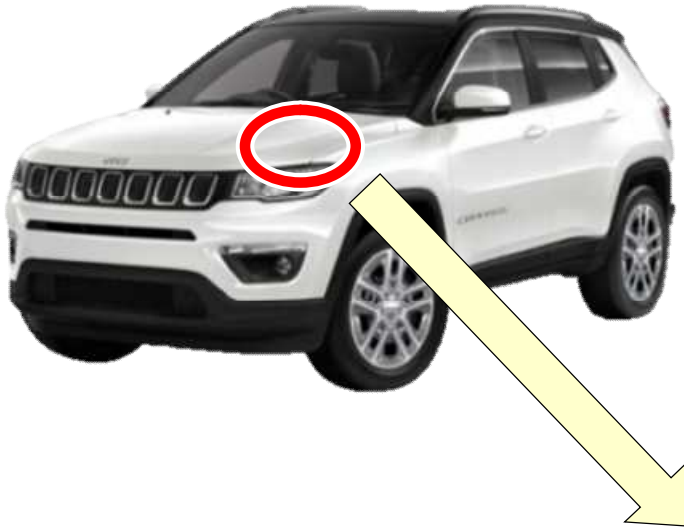
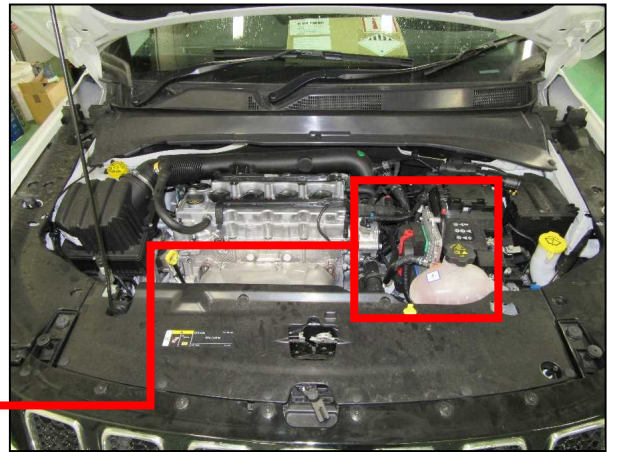
エンジンルーム

パワートレインコントロールモジュール

基準不適合発生箇所

パワートレインコントロールモジュールの制御プログラムが不適切なため、オートクルーズ作動時にモジュールの通信配線に障害が生じた場合、オートクルーズが解除不能となることがある。そのため、意図せずに車両が加速するおそれがある。

全車両、パワートレインコントロールモジュールの制御プログラムを対策プログラムに書き換える。

識別 : パワートレインコントロールモジュール外表面(側部)に黄色ペイントを塗布する。
