改善箇所説明図

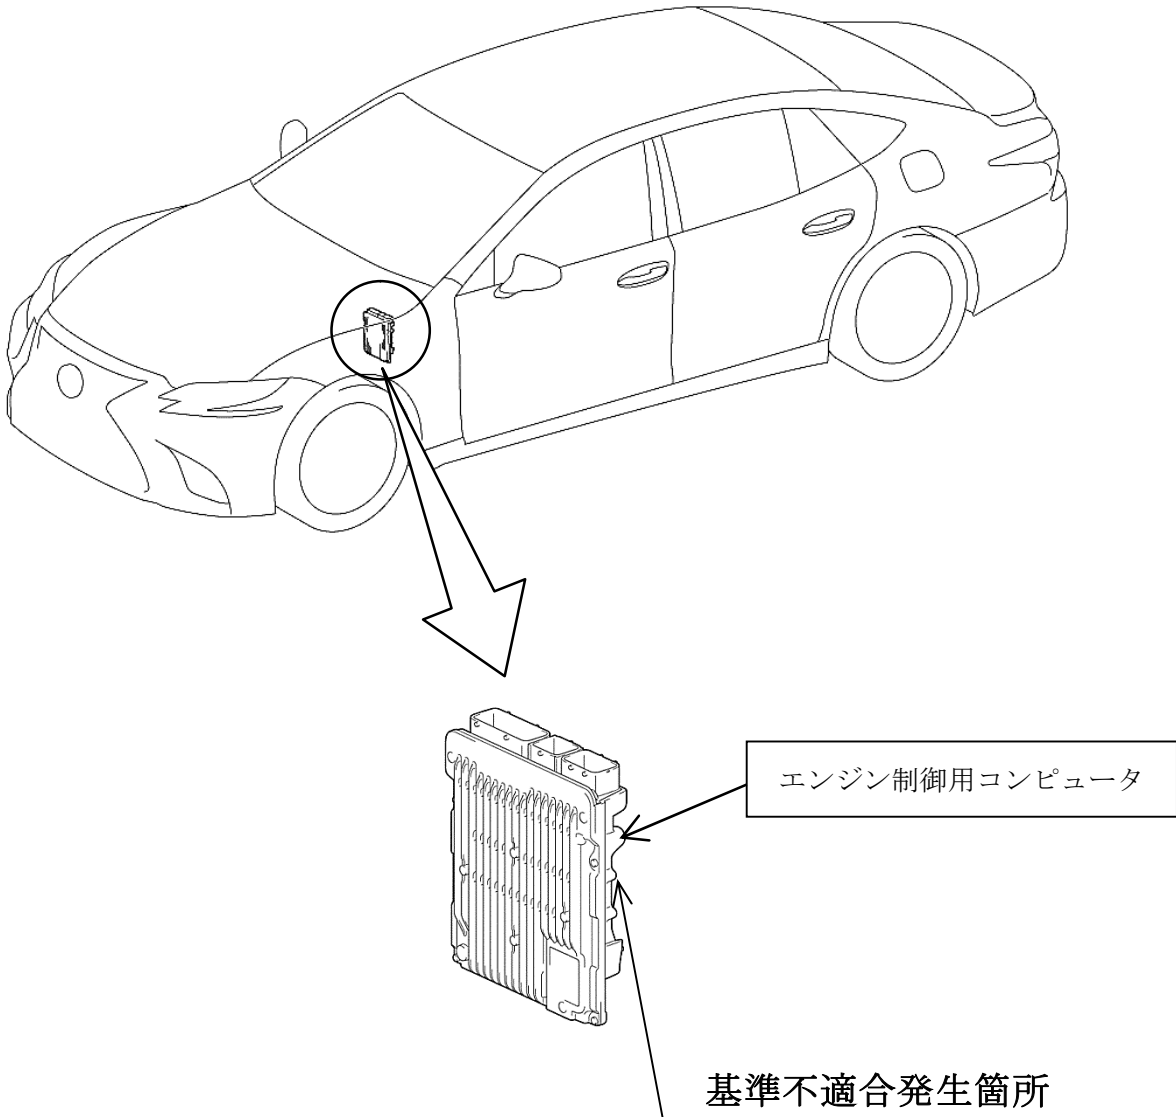
エンジン制御用コンピュータにおいて、制御プログラムが不適切なため、アイドリングストップ直後の再始動時にエンジンの吸入空気量を正確に算出できないことがある。そのため、エンジン回転が不安定となり、最悪の場合、エンストするおそれがある。

全車両、エンジン制御用コンピュータのプログラムを対策仕様に修正する。

識別：改善済車両には運転席下の車台番号打刻位置の車両型式1桁目の左に黄色ペイントを塗布する。
