### 改善箇所説明図③

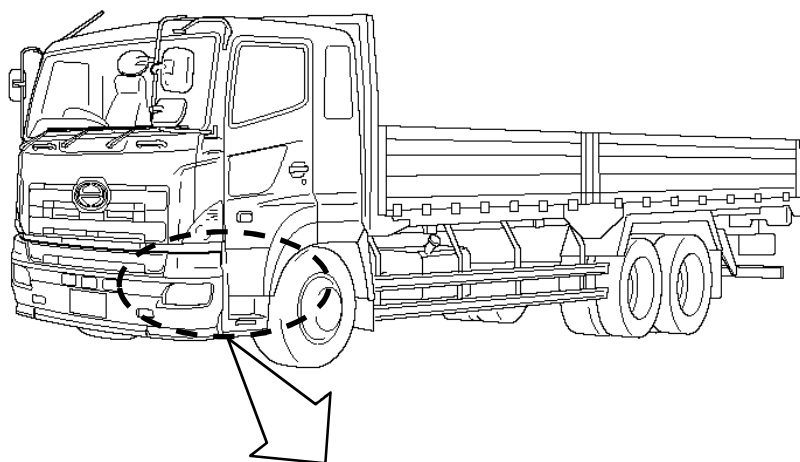
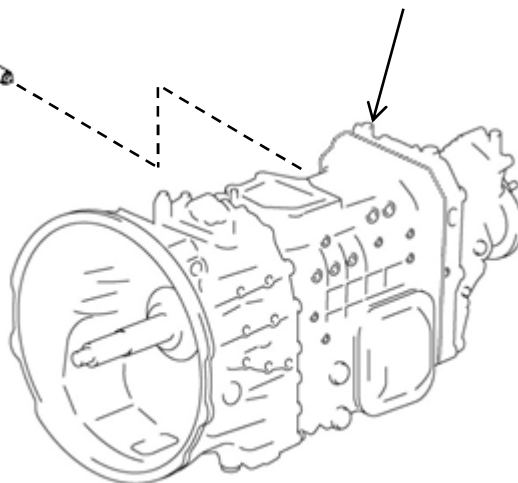
車速センサ

変速機

注：  は交換する部品を示す。

大型トラックにおいて、車速センサ内部の熱膨張に対する検討が不足していたため、高温時に構成部品どうしが干渉することで素子ハンダ部に過大な力が加わることがある。そのため、素子ハンダ部に亀裂が生じ、素子ハンダ部が導通不良となり、警告灯が点灯するとともに自動変速不良や速度計の指示不良となるおそれがある。

全車両、車速センサを対策品に交換する。

識別：改善済車両にはネームプレートに黄色ペイントを塗布する。
