改善箇所説明図

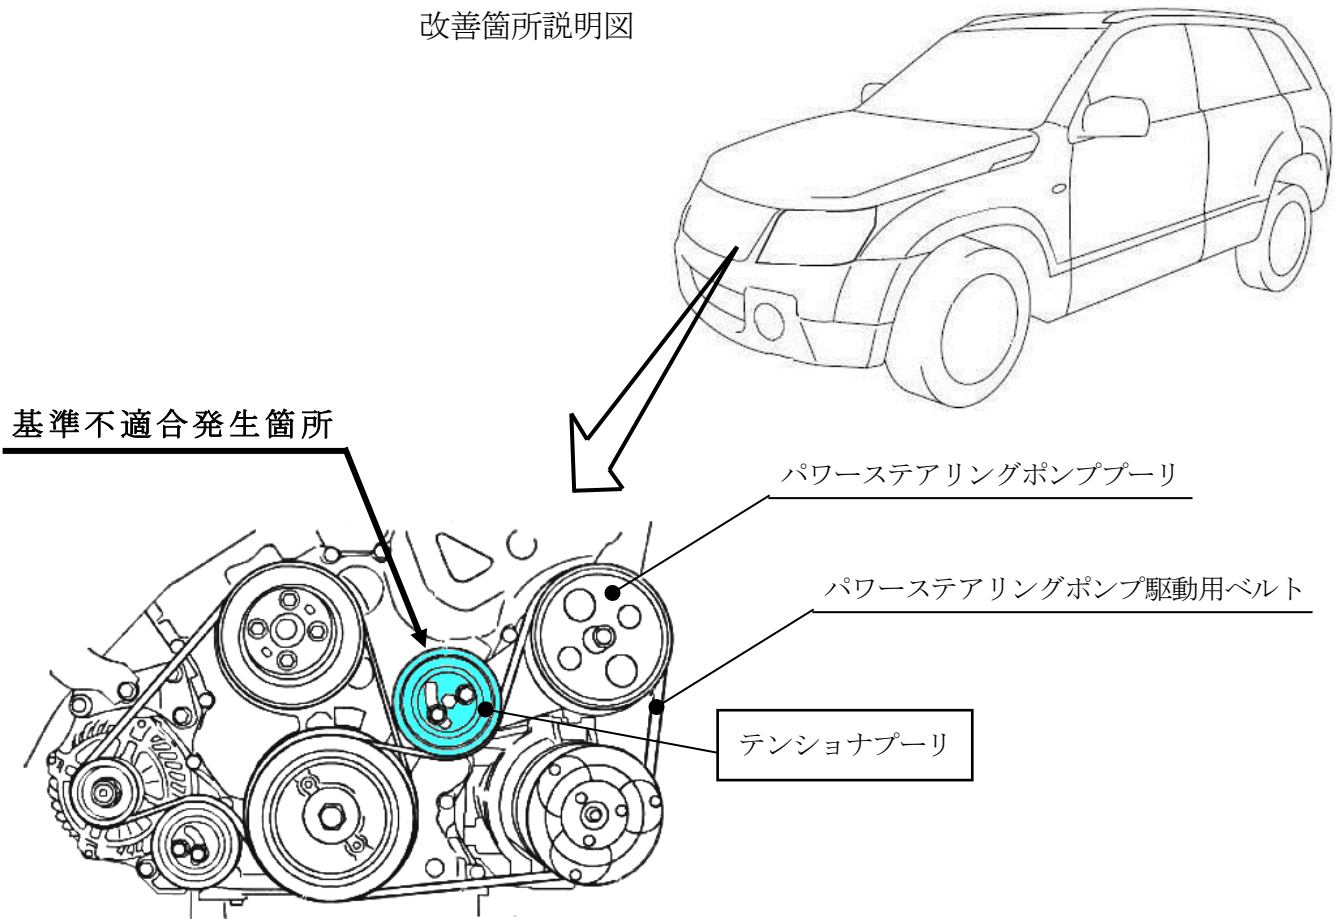
パワーステアリングポンプ駆動用ベルトの張力を調整するテンショナプーリの外周樹脂部の材質が不適切なため、当該樹脂部が破損することがある。そのため、異音が発生し、最悪の場合、当該ベルトがパワーステアリングポンププーリより外れてハンドルの操作力が増大するおそれがある。

全車両、テンショナプーリを対策品と交換する。
