改善箇所説明図

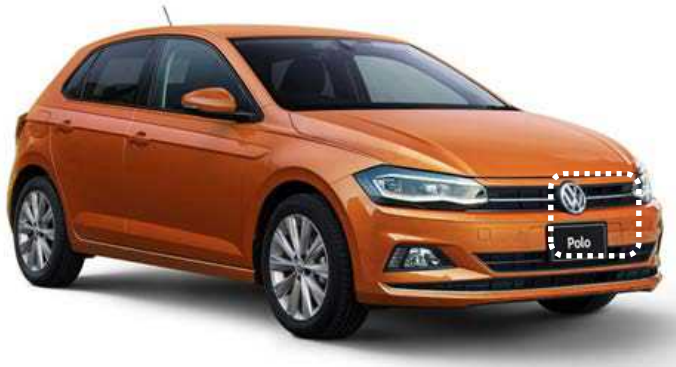
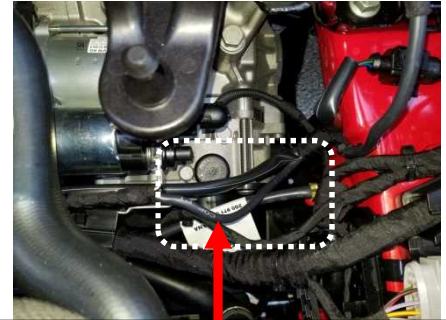
オルタネーター用ハーネス

は、保護テープを追加する部品を示す

オルタネーター用ハーネスの配策作業指示が不適切なため、ギアボックスハウジングと当該ハーネスが干渉し、被膜が損傷するものがある。そのため、ハーネスがショートし、ヒューズが切れるとともに警告灯が点灯し、最悪の場合、バッテリーの充電不良によりエンジンが停止するおそれがある。

全車両、オルタネーター用ハーネスの配策を変更し、ハーネスに保護テープを取付ける。なお、当該ハーネスが損傷している場合は新品交換する。
