## 改善箇所説明図

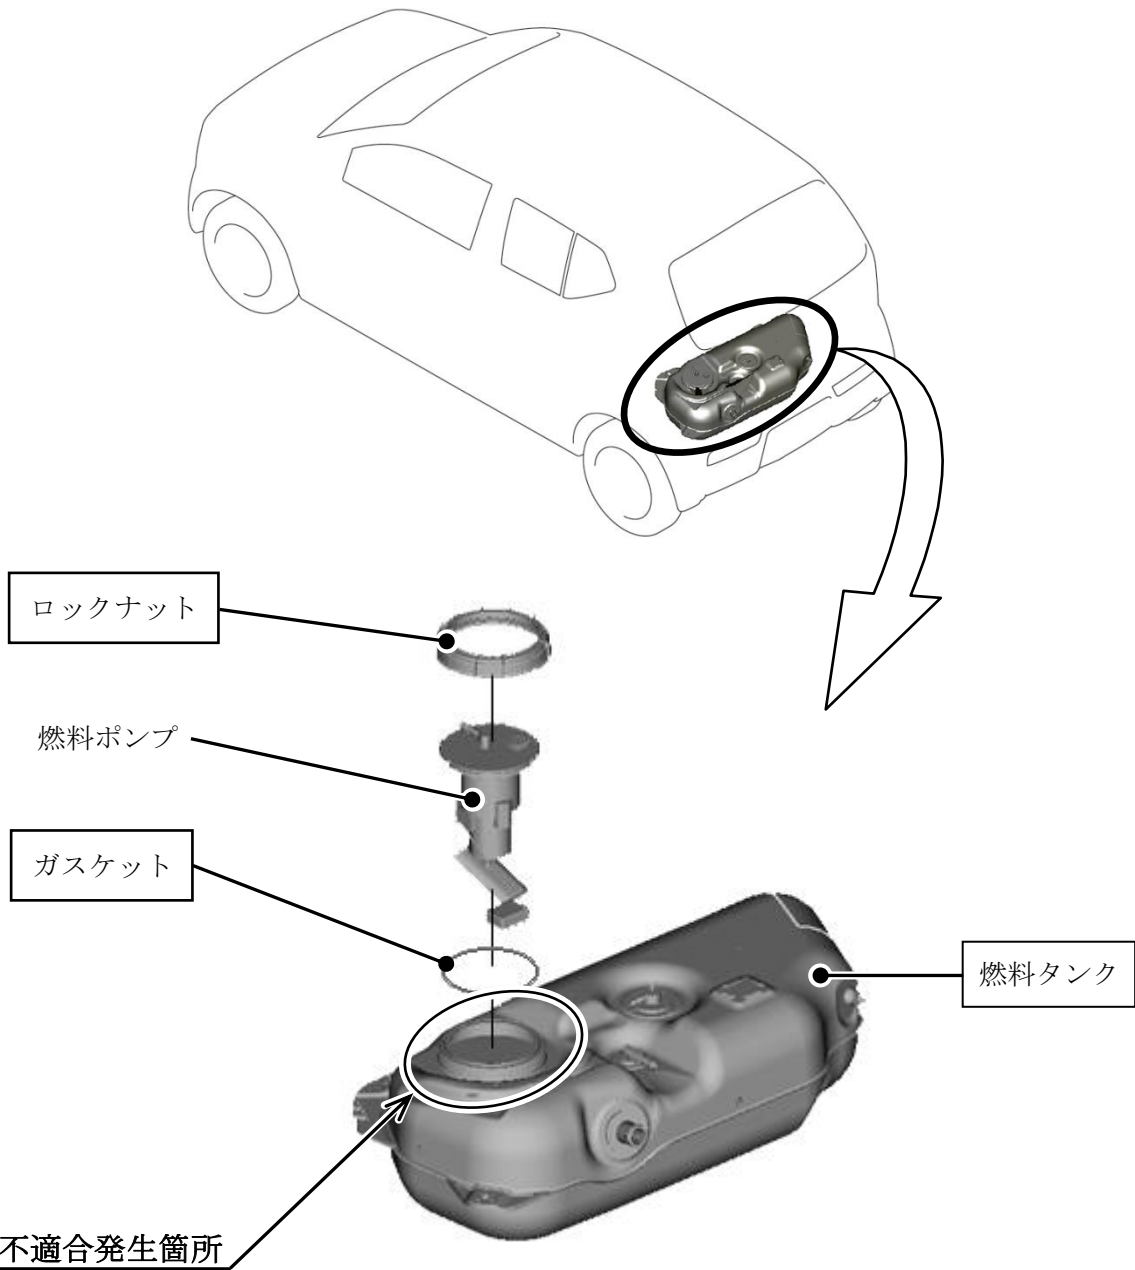
燃料タンクにおいて、樹脂成形時の冷却が不十分であったため、燃料ポンプ取り付けねじ部に成形不良が生じ、燃料ポンプを取り付けた状態でのシール性能が低下するものがある。そのため、満タン時に当該部から燃料が漏れるおそれがある。

全車両、燃料タンクを良品と交換する。

識別：ID プレートに青色のシールを貼付する。
