改善箇所説明図

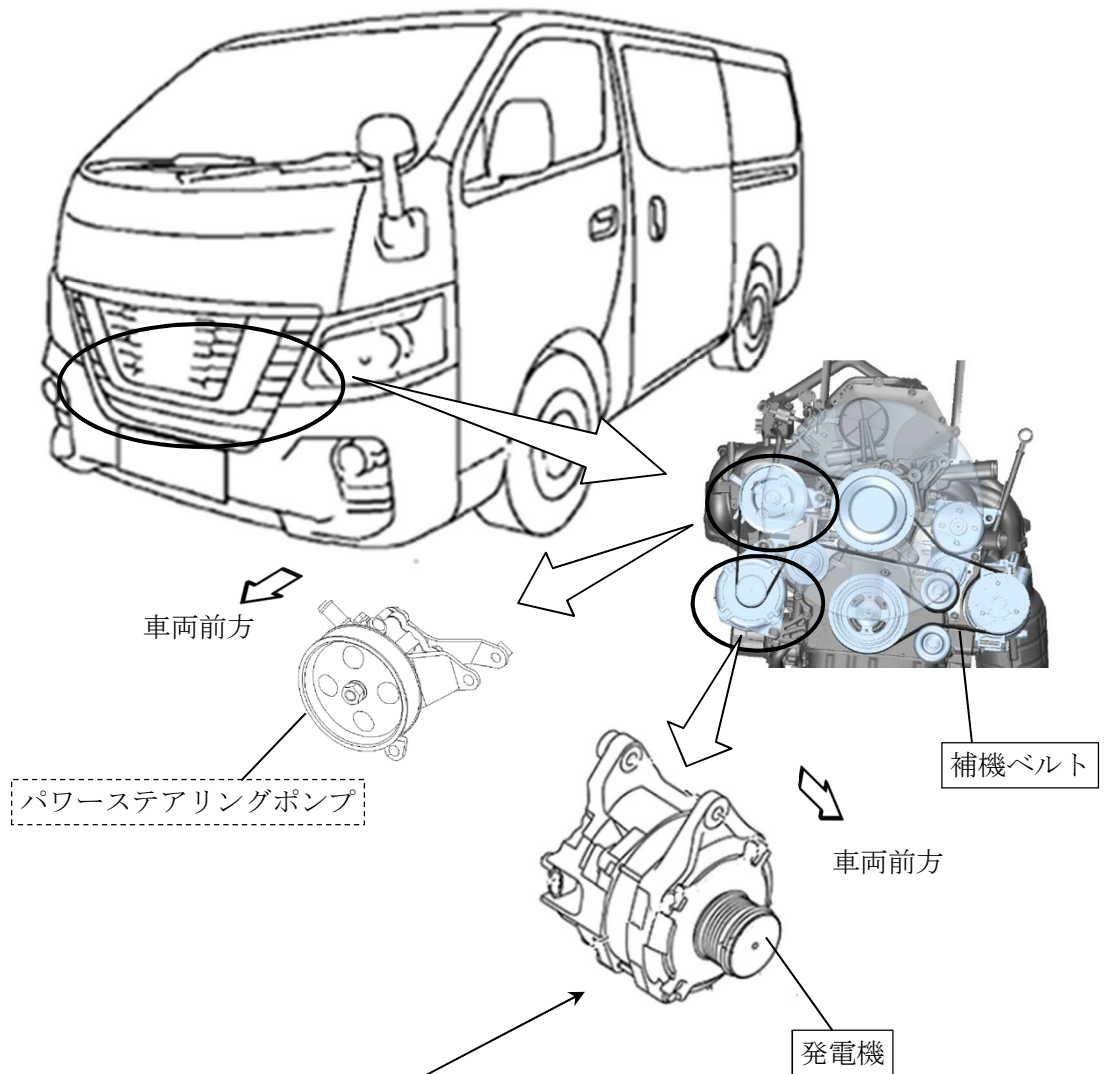
基準不適合発生箇所

発電機において、補機ベルトの張力に対してプーリ内のベアリングの耐久性が不足しているため、使用過程において当該ベアリングが破損することがある。そのため、エンジン回転変動を吸収する機能が損なわれてベルト張力が増加し、そのまま使用を続けると、当該ベルトで駆動するパワーステアリングポンプのブラケットが破損して、最悪の場合、パワーステアリングポンプが作動不良となり、操舵力が増大するおそれがある。

全車両、発電機および補機ベルトを対策品と交換する。また、当該発電機プーリ内のベアリングを点検し、固着が認められた場合は、パワーステアリングポンプ一式を新品に交換する。
