改善箇所説明図

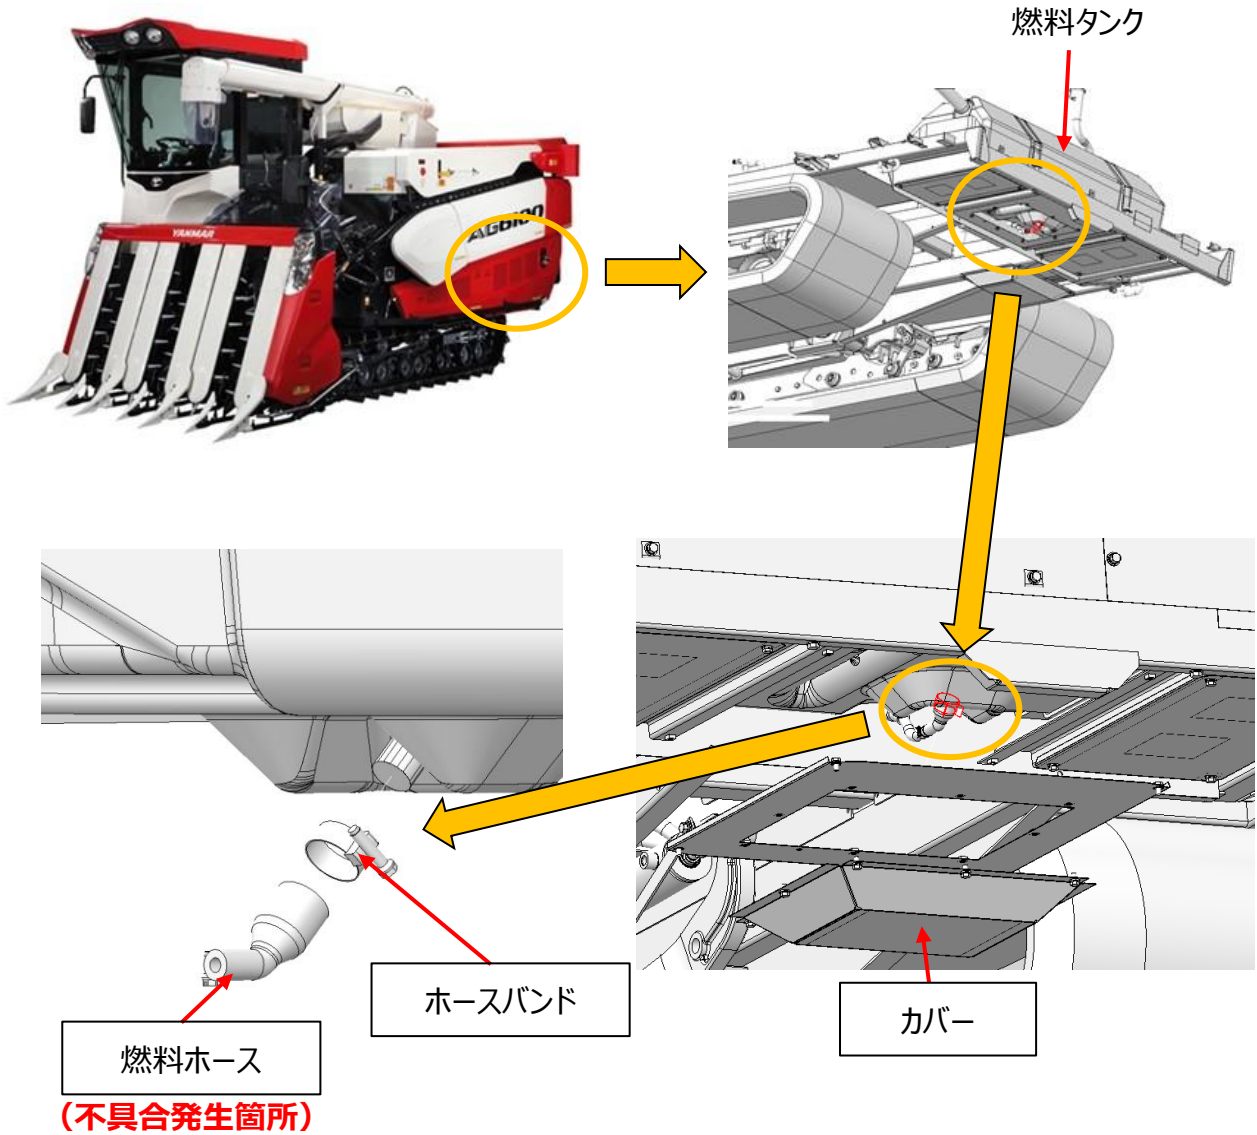
不具合発生箇所

刈取脱穀作業車の燃料ホースにおいて、ホースバンドの締付トルクが不適切なため、締付時にキズがついているものがある。そのため、そのままの状態で使用を続けると、振動等で燃料ホースに亀裂が入り、最悪の場合、燃料が漏れるおそれがある。

全車両、燃料ホースを新品に交換し、ホースバンドとカバーを対策品に交換する。

機体銘板横に識別シールを貼付け。
