改善箇所説明図①

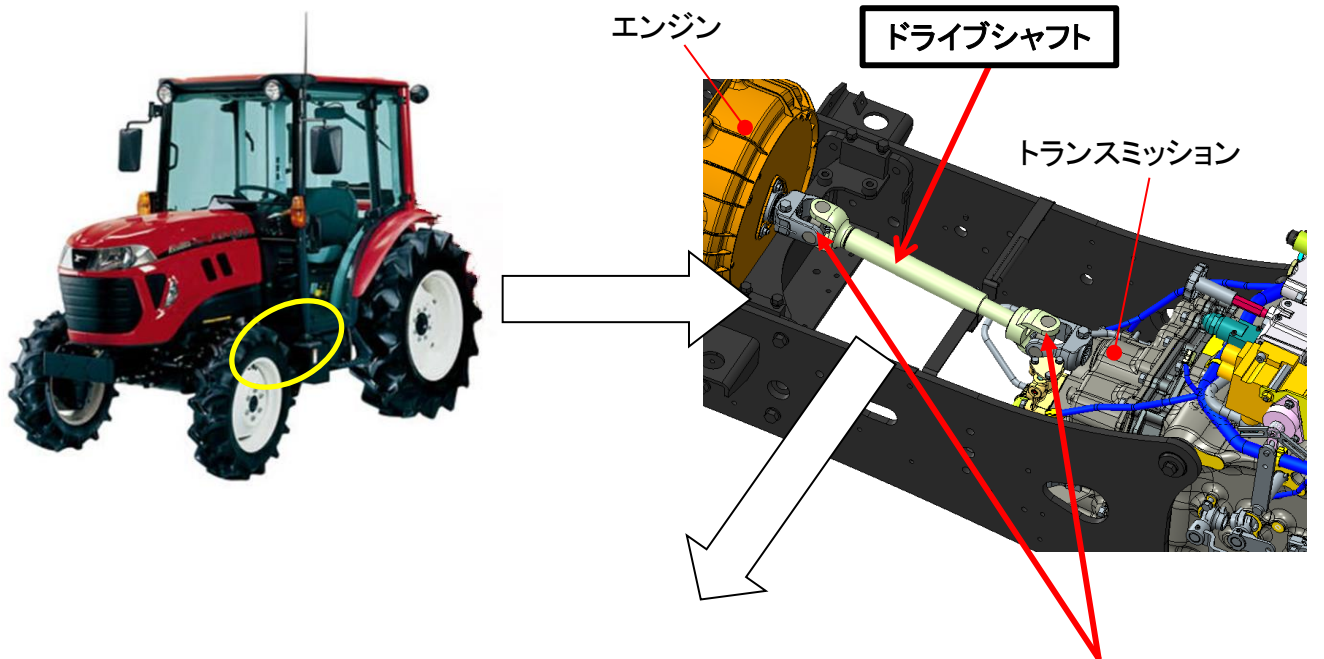
不具合発生箇所

農耕トラクタのドライブシャフトのユニバーサルジョイントにおいて、評価基準が不適切なため、強度が不足している。そのため、疲労によりヨークが破損し、最悪の場合、走行不能になるおそれがある。

改善後

グリスニップル追加

全車両、ドライブシャフトを対策品に交換する。
