改善箇所説明図

助手席用エアバッグインフレーター

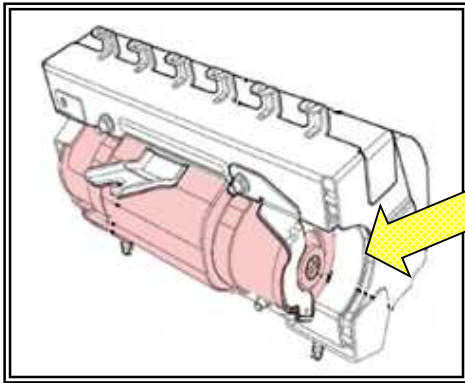
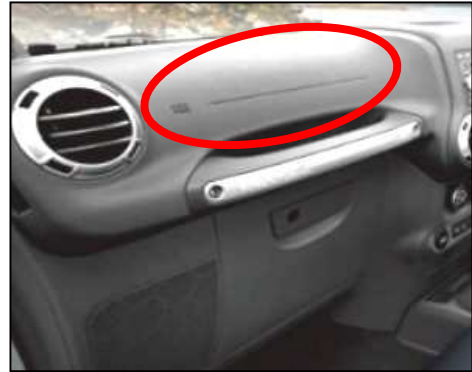
基準不適合発生箇所

助手席用のエアバッグのインフレーター(膨張装置)において、ガス発生剤の吸湿防止が不適切であった場合、高い湿度の環境下で大きな温度変化を繰り返すと、ガス発生剤が劣化することがある。そのため、エアバッグ展開時にインフレーター容器が破損するおそれがある。

全車両、助手席用エアバッグのインフレーターを対策品と交換する。

: 交換部品を示す
