# 改善箇所説明図

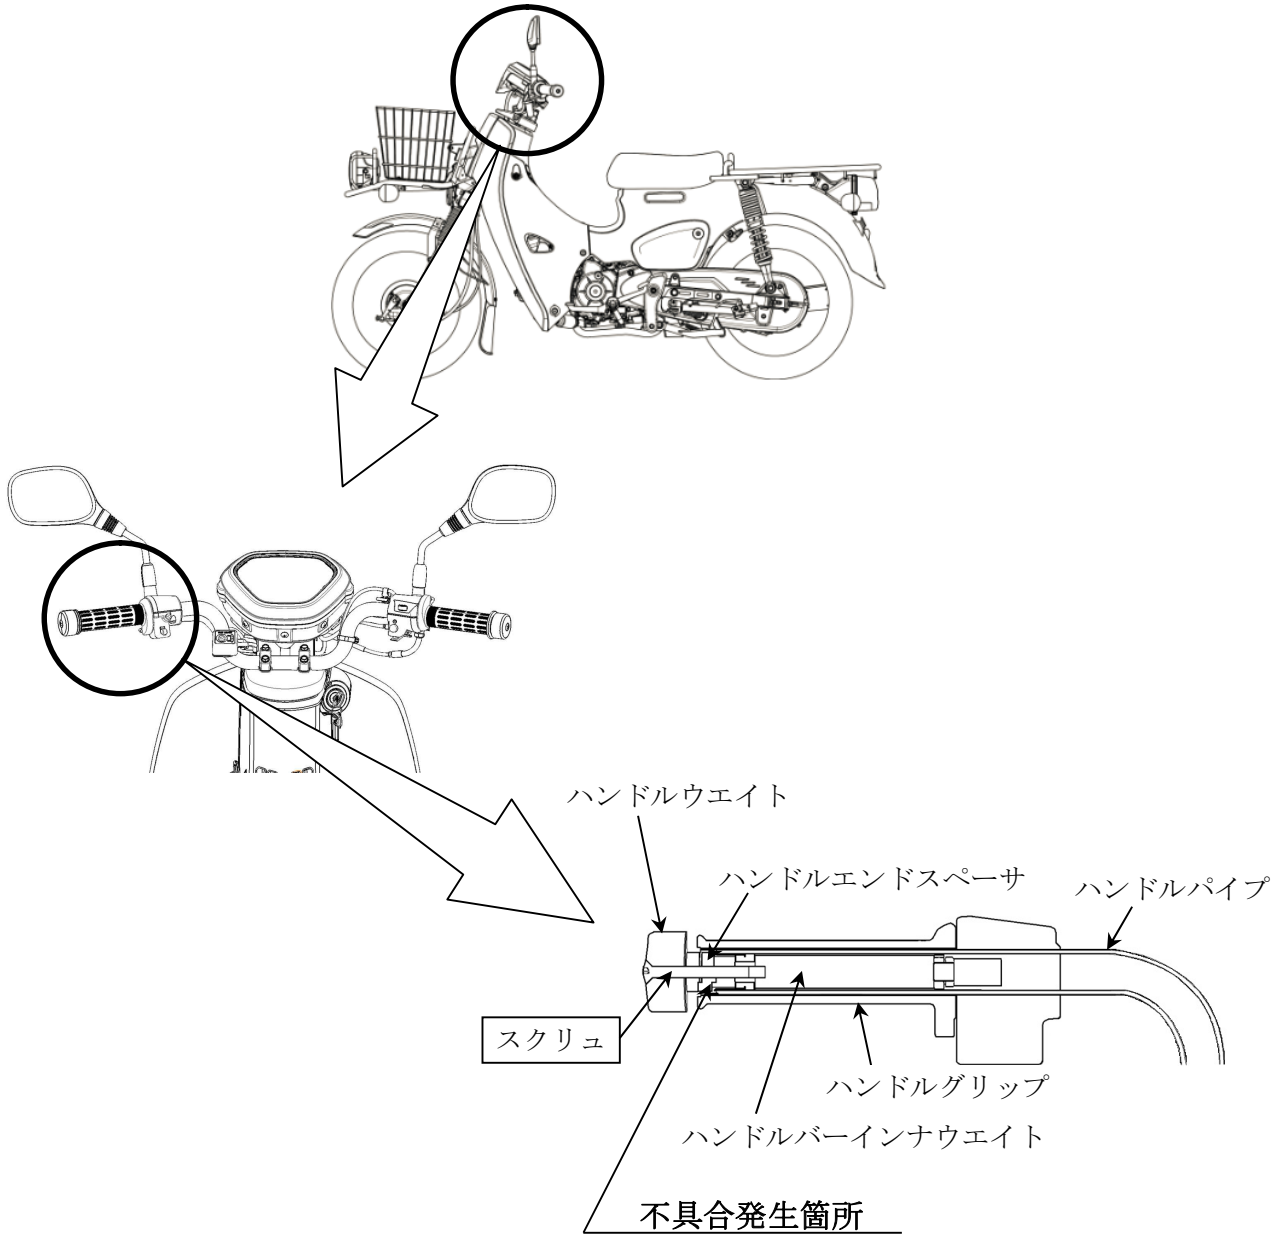
左側ハンドルグリップをハンドルパイプに組付ける工程及びハンドルバーインナウエイトのねじ部加工が不適切なため、ハンドルバーインナウエイトとハンドルエンドスペーサ間に付着した接着剤が押し潰されてハンドルウエイトを締結しているスクリュの締め付けトルクが低下し、走行振動により緩むものがある。そのため、そのままの状態で使用を続けると、走行中にハンドルウエイトが脱落するおそれがある。

全車両、左側ハンドルバーインナウエイト端面に付着している接着剤を取り除き、スクリュのねじ部に緩み防止剤を塗布し、規定トルクで締め付ける。

注：  は緩み防止剤を塗布し、締め付ける箇所を示す。
