③改善箇所説明図

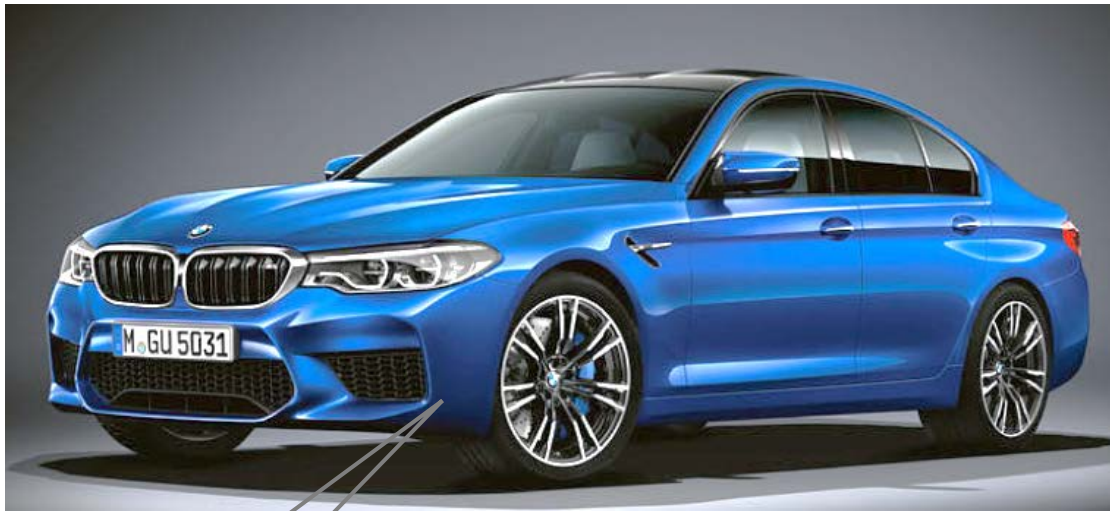
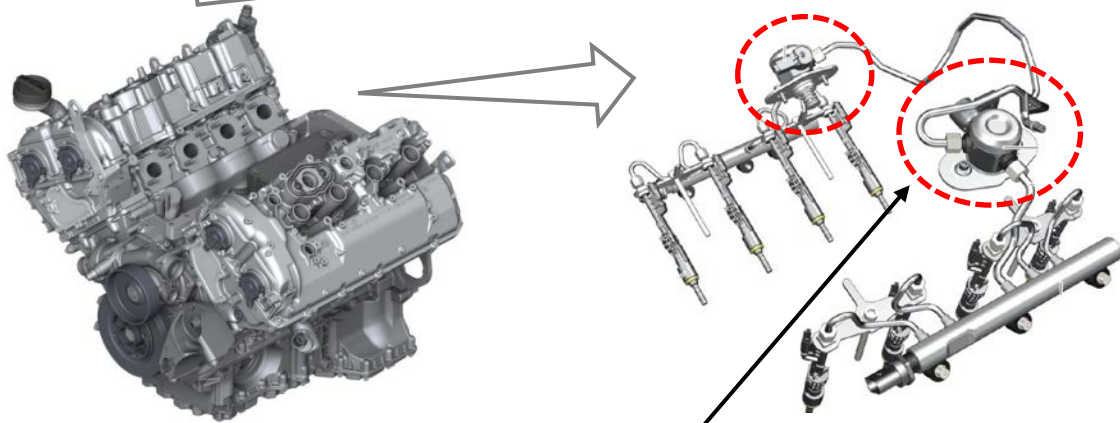
左右燃料高圧ポンプ

燃料高圧ポンプとフランジを固定するボルトの締め付けトルクが不足しているため、当該ポンプが確実に取り付けられていないものがある。そのため、走行振動によりボルトが緩み、燃料が漏れるとともに燃料の圧力が低下し、最悪の場合、走行中にエンストするおそれがある。

全車両、燃料高圧ポンプを新品に交換し、正しい締め付けトルクで取り付ける。

識別：左フロントドア ロアヒンジ取り付けボルト（下側）の頭に白ペンを塗布する。
