改善箇所説明図

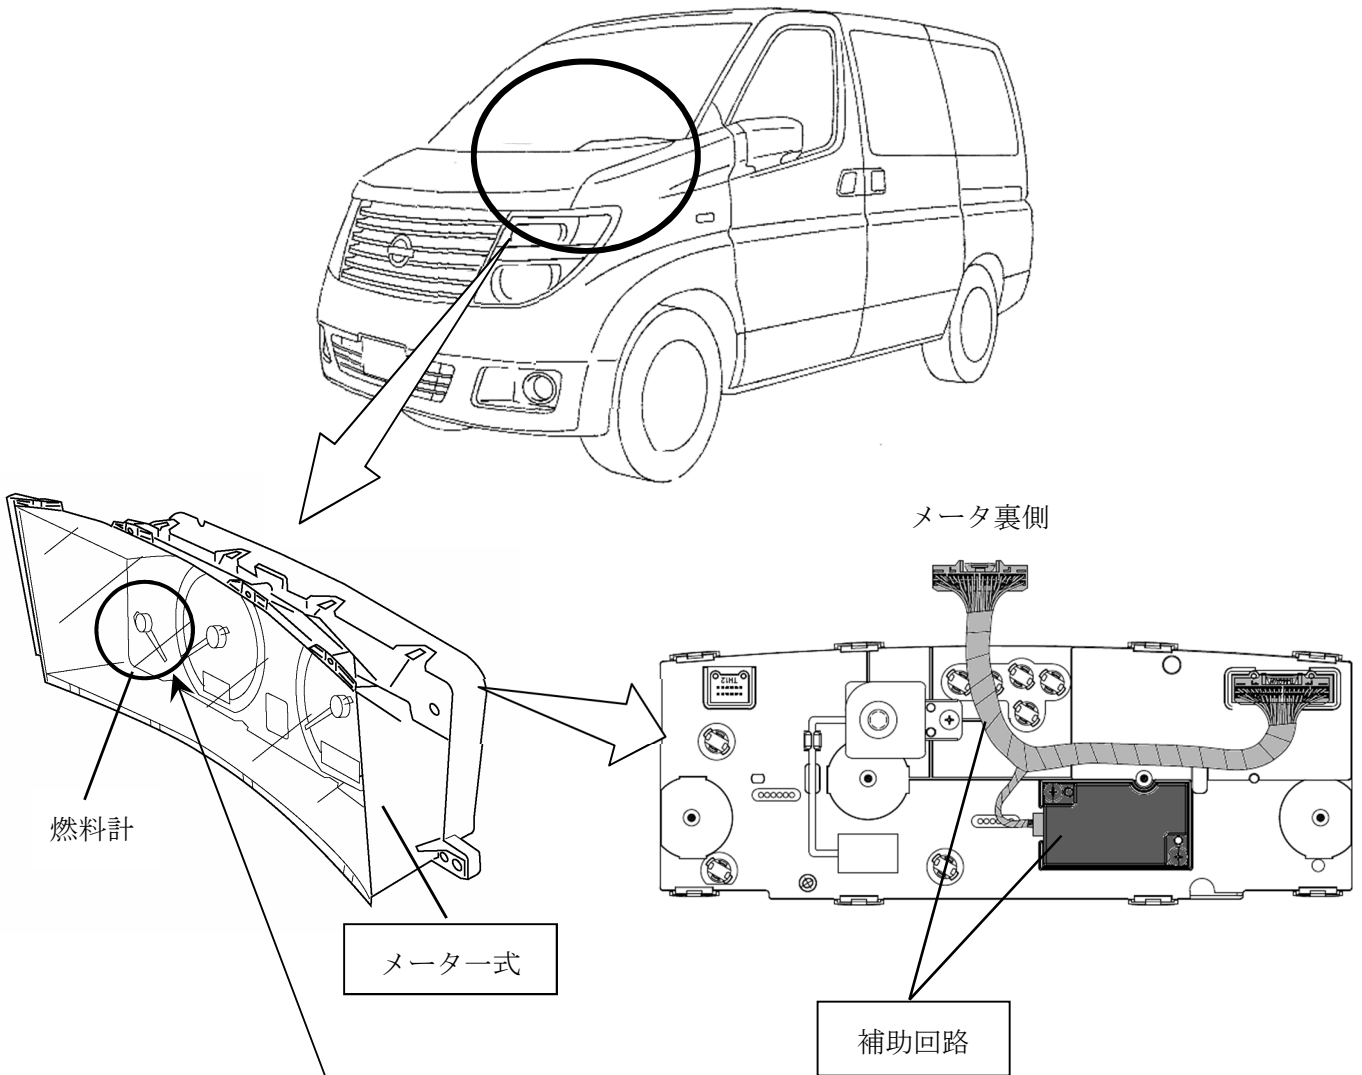
基準不適合発生箇所

コンビネーションメータにおいて、燃料計回路が不適切なため、回路内の抵抗素子の発熱や計器内の照明などの熱により、メータ内の基板が熱膨張を繰り返し、回路が断線することがある。そのため、燃料計の指示値が高くなり、燃料が無くなったことに気づかず、最悪の場合、走行中にエンストして再始動できなくなるおそれがある。

全車両、燃料計回路に補助回路を追加またはメーター式を交換する。
