改善箇所説明図

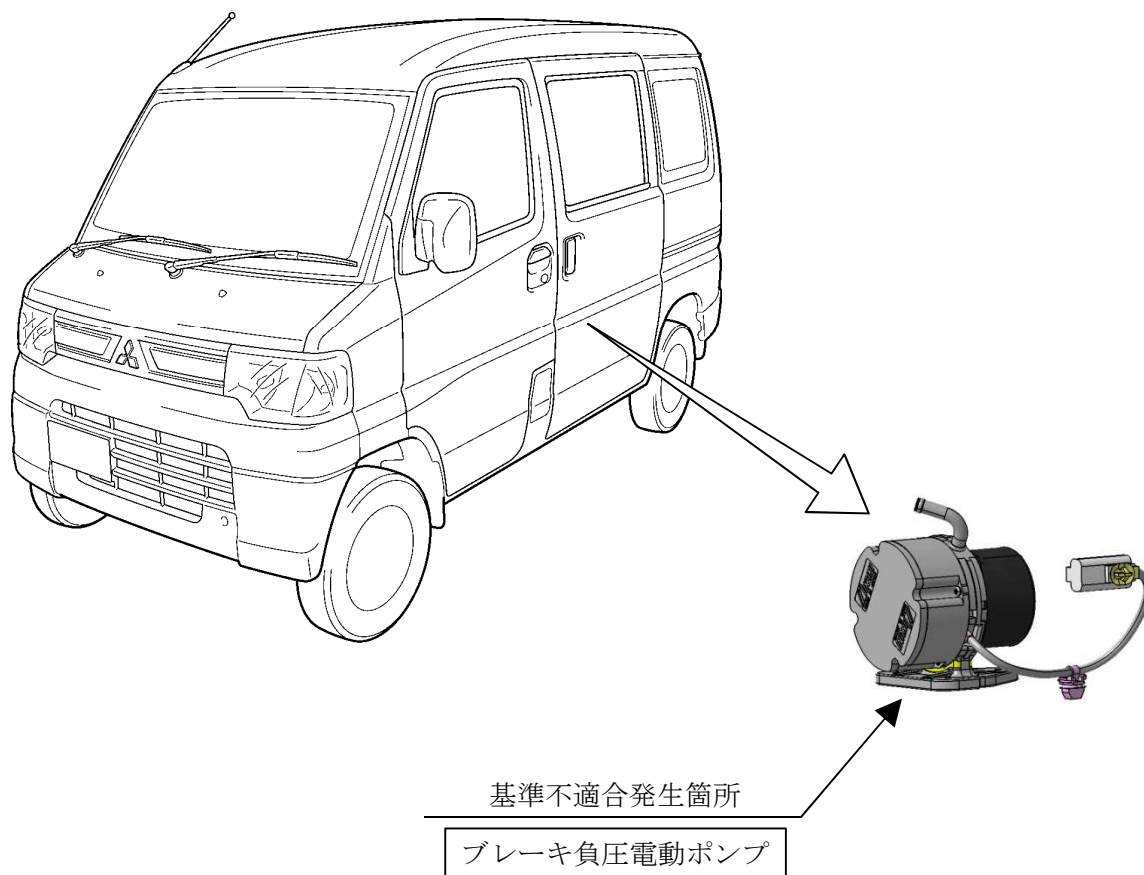
ブレーキ倍力装置に負圧を発生させるブレーキ負圧電動ポンプにおいて、主軸のベアリングに異品が装着されているため、早期にベアリングが焼き付くおそれがある。そのため、ブレーキ負圧電動ポンプが停止し、ブレーキ警告灯が点灯するとともに警告音が鳴り、そのままの状態で使用するとブレーキペダルの操作力が増大し、制動距離が長くなるおそれがある。

注：図中の 内は、交換する部品を示す。

全車両、ブレーキ負圧電動ポンプを正規品と交換する。
