## 改善箇所説明図

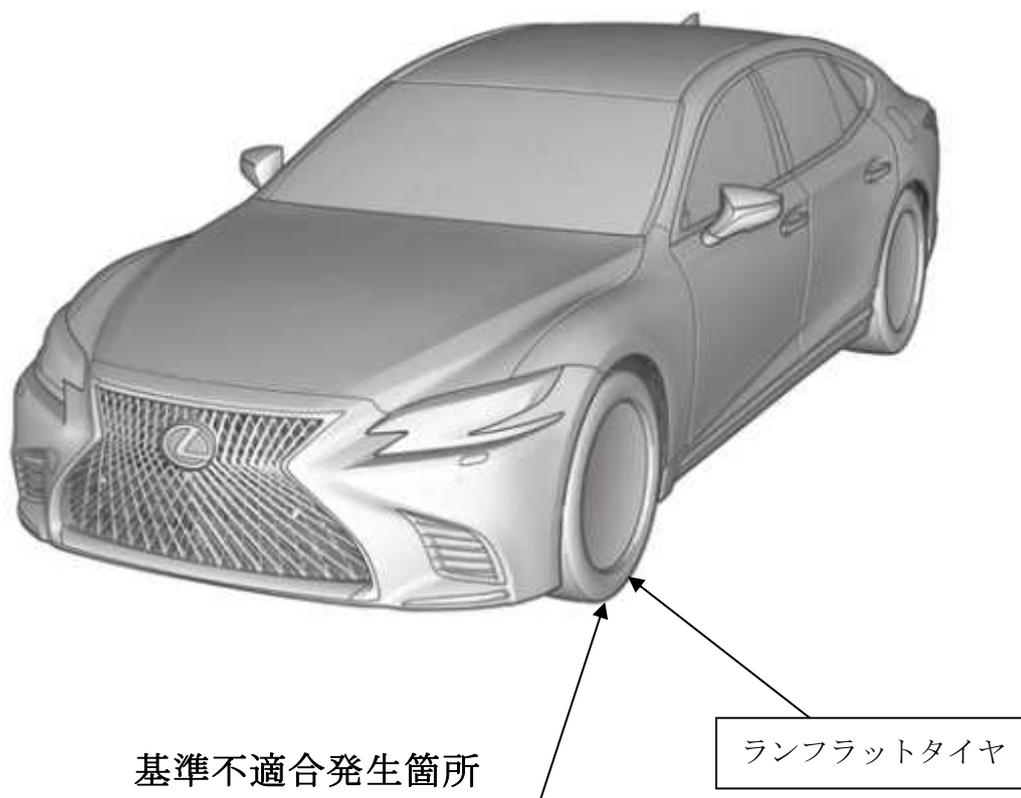
注：□ は交換部品を示す。

ランフラットタイヤにおいて、タイヤとホイールの組付工程が不適切なため、タイヤのサイドウォール内面補強層に亀裂が発生するものがある。そのため、そのまま使用を続けると、異音や振動が発生し、最悪の場合、トレッドの一部が剥がれ、走行安定性を損なうおそれがある。

全車両、ランフラットタイヤを新品と交換する。

識別：改善済車両には車台番号打刻のハイフン後4桁目の上側に黄色ペイントを塗布する。
