改善箇所説明図

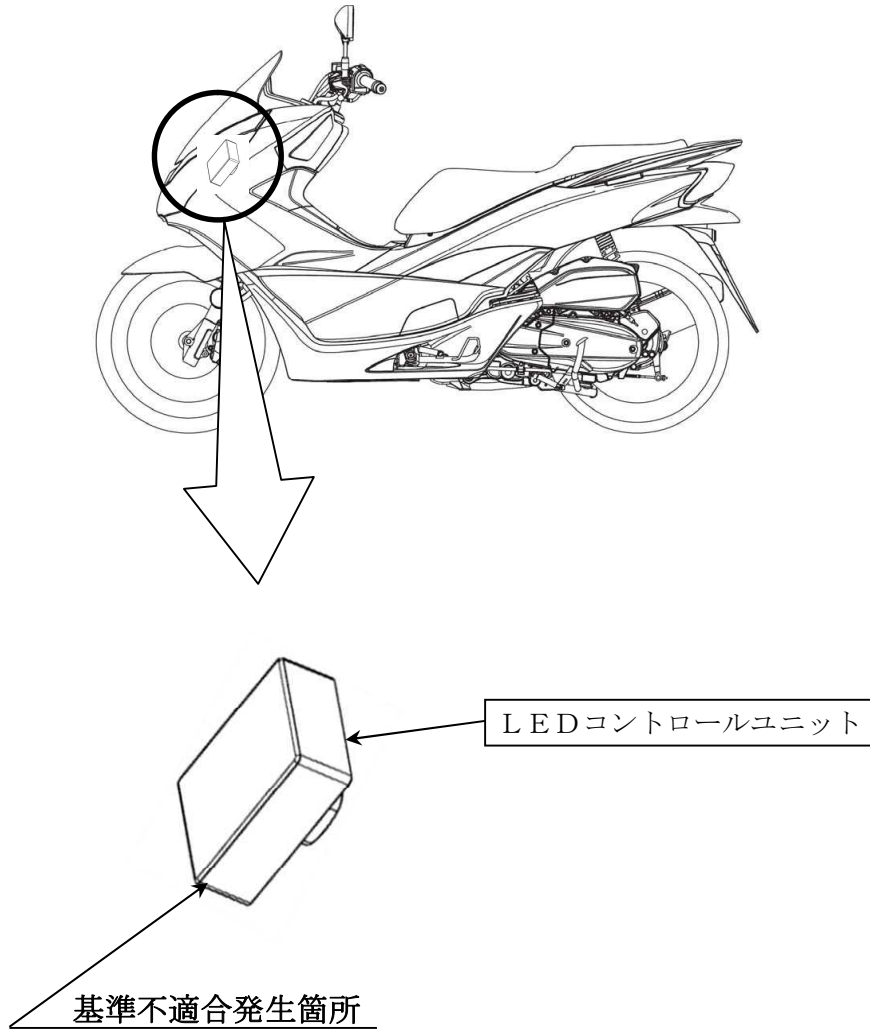
灯火等の点灯を制御するLEDコントロールユニットにおいて、ディマスイッチ、ウインカスイッチ、ハザードスイッチに印加する電圧設定が不適切なため、接点に酸化物が生成され接触抵抗が増大するものがある。そのため、スイッチが導通不良となり、走行用前照灯、方向指示器、非常点滅表示灯が点灯しないおそれがある。

全車両、LEDコントロールユニットを対策品と交換する。
