改善箇所説明図

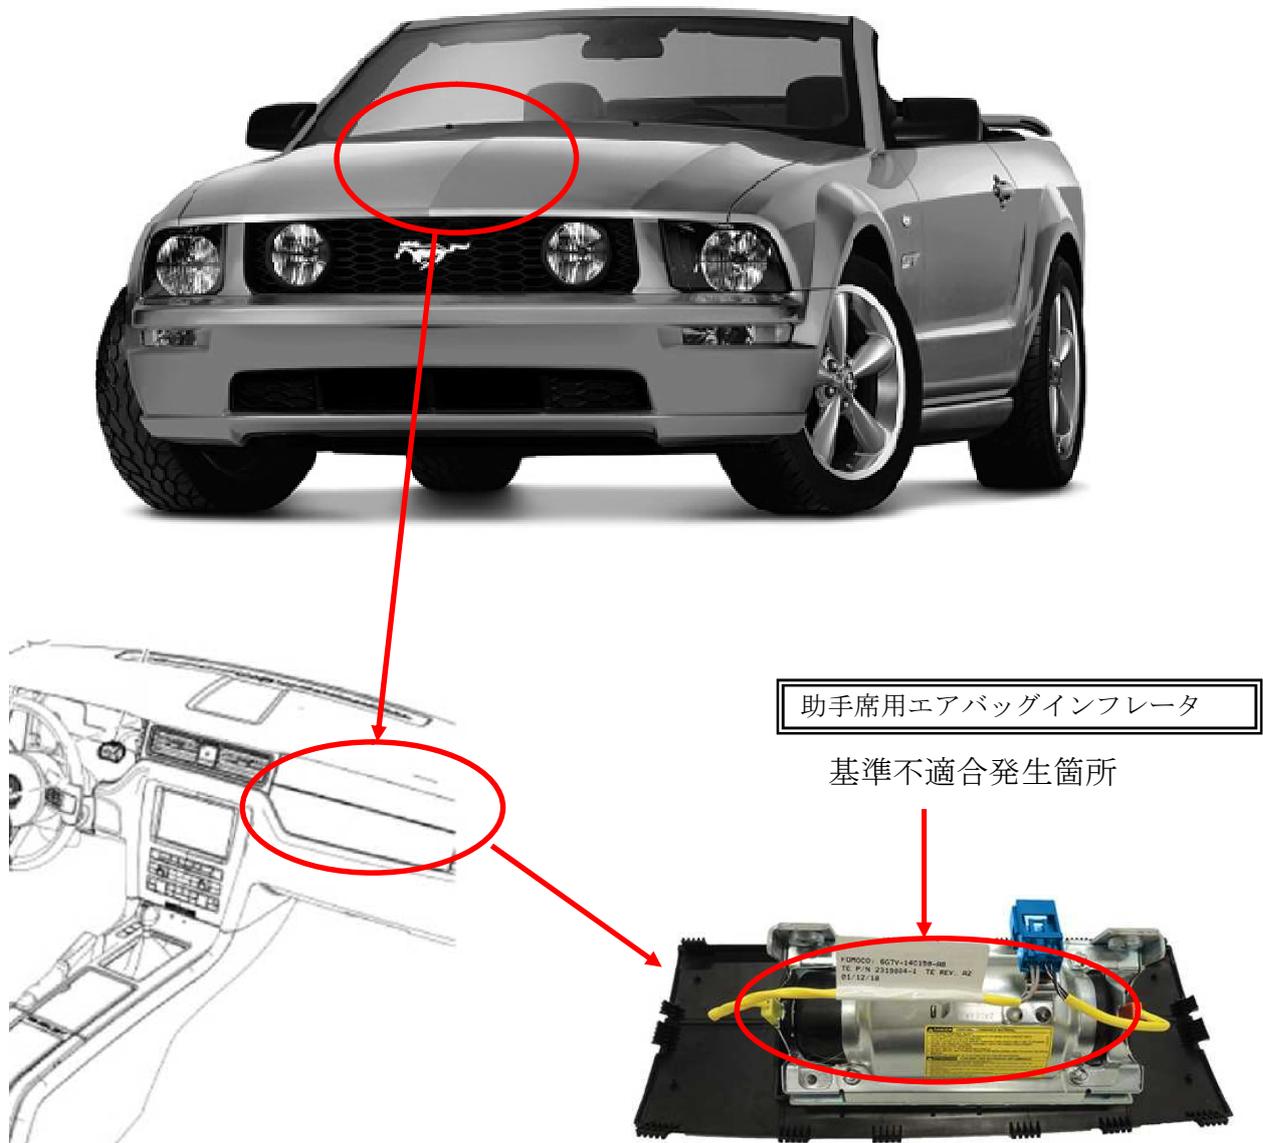
基準不適合発生箇所

助手席用エアバッグのインフレーター（膨張装置）において、高い湿度の環境下で温度変化を繰り返すと、ガス発生剤が劣化することがある。そのため、エアバッグ展開時にインフレーター容器が破損して構成部品が飛散し、乗員が負傷するおそれがある。

全車両、助手席用エアバッグのインフレーターを対策品と交換する。なお、インフレーターは長期間の温度変化にさらされると劣化することから、古い年式の車両より順に対策品に交換する。

識別：運転席ドアストライカーボルト（上側）に黄ペンを塗布する。
