改善箇所説明図

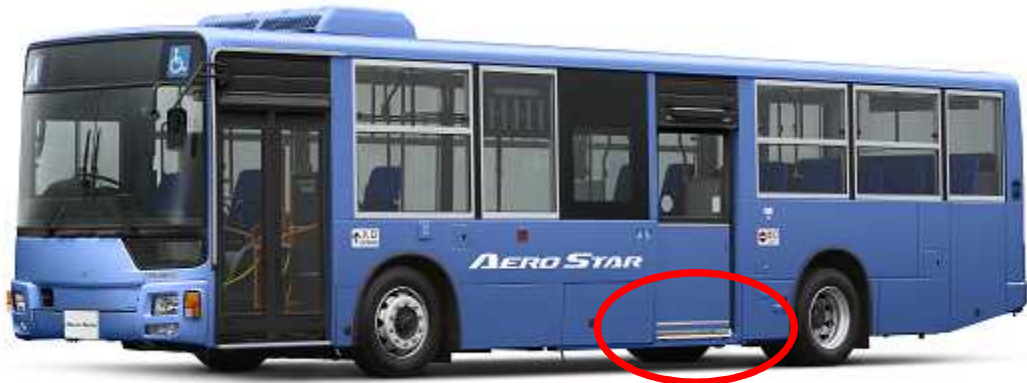
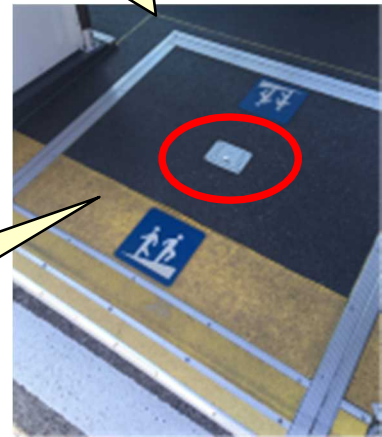
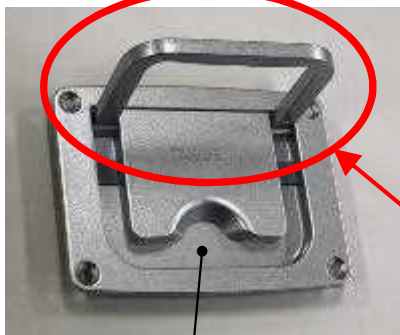
取っ手

基準不適合発生箇所

バスの中扉出入り口に設置してある反転式スロープ板において、取っ手の部品寸法が不適切なため、取っ手を操作した際、取っ手が突出するものがある。そのため、乗客が当該取っ手につまずいて転倒するおそれがある。

全車両、取っ手を、良品に交換する。
