改善箇所説明図

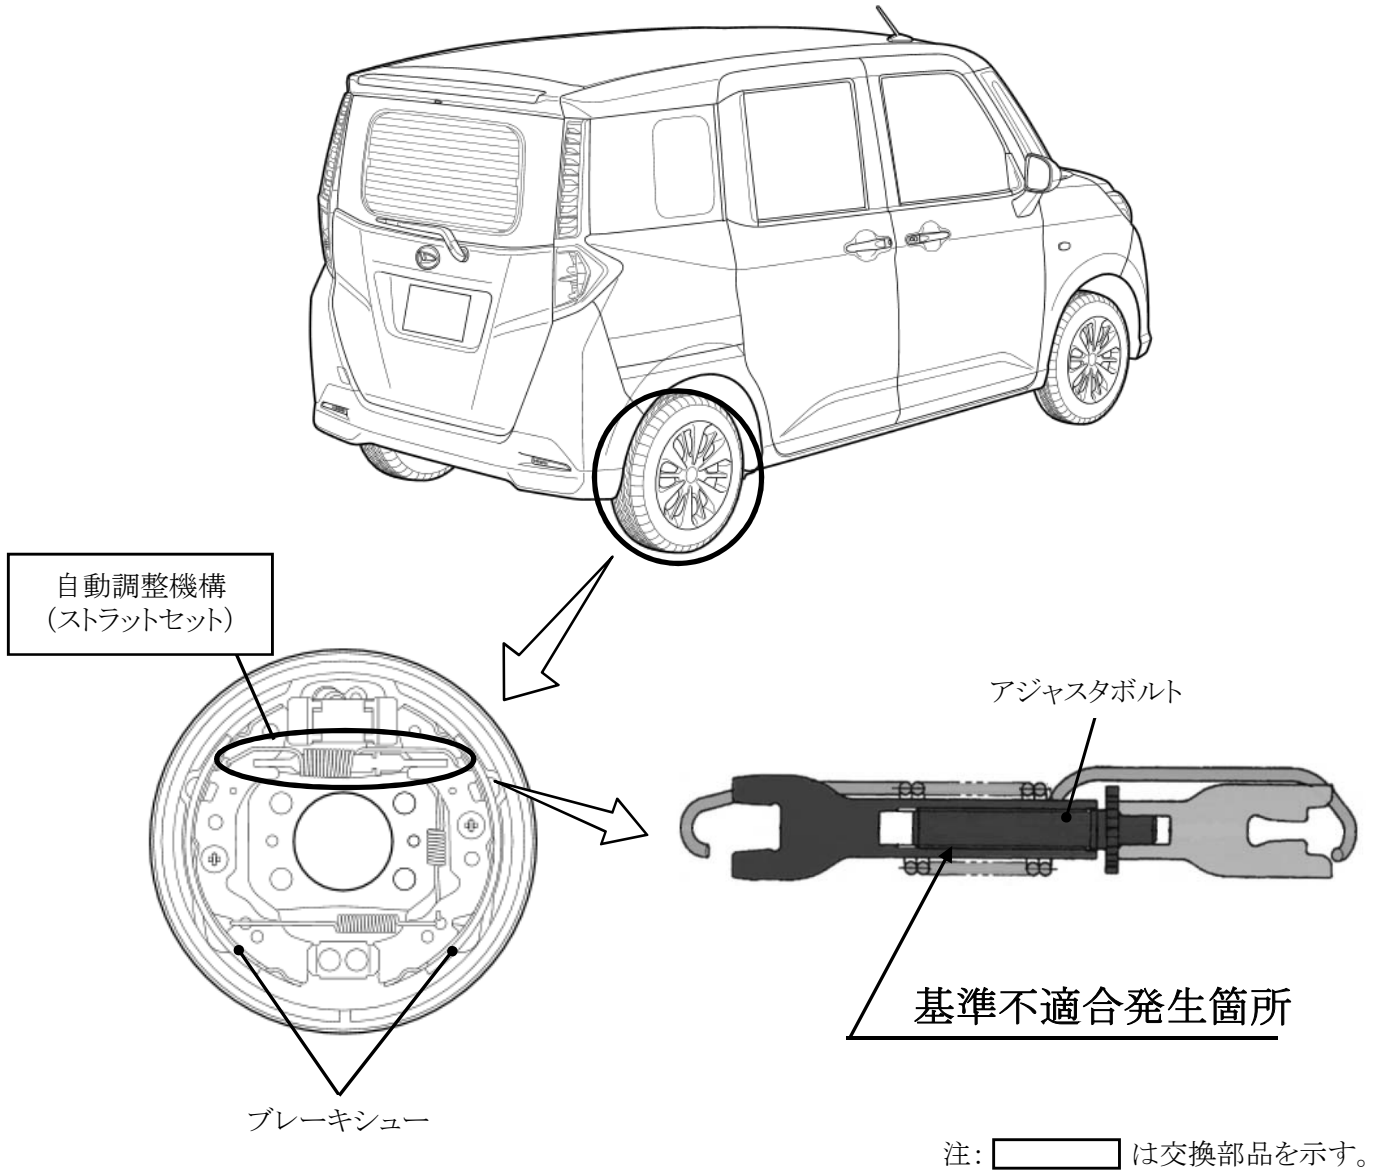
後輪ブレーキのシューとドラムの隙間を自動で調整する機構(ストラットセット)において、部品組立時のグリス塗布作業が不適切なため、アジャスタボルトのネジ面にグリスが塗布されていないものがある。そのため、そのままの状態で使用を続けると、ネジ面が錆びて固着し、自動調整機構が作動しなくなるおそれがある。

全車両、アジャスタボルトを点検し、固着しているものは、ストラットセットを良品に交換する、固着していないものは、ネジ面を清掃し、グリスを塗布する。
