改善箇所説明図

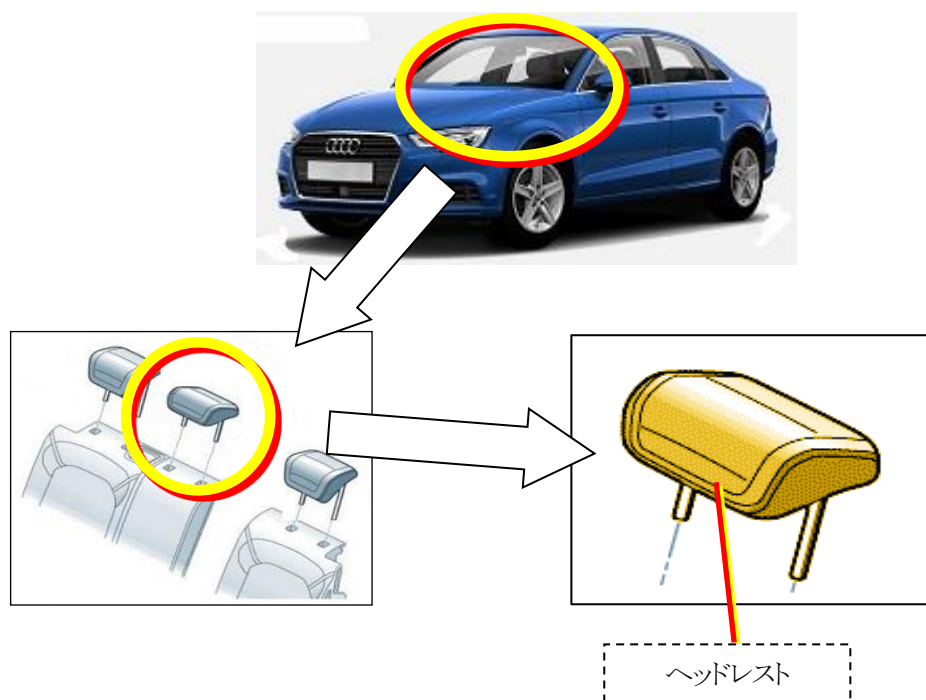
注： は、点検/交換部分を示す。

後部中央座席のヘッドレストにおいて、組立て作業が不適切なため、まくら部と取付ロッドが固定されていないものがある。そのため、衝撃発生時にまくら部分が外れるおそれがある。

全車両、ヘッドレストの取付けロッドを点検し、不適切なものは良品に交換する。

識別：車両識別プレートの下側に、黒色で直径5mm程度のマークを塗布する。
