【改善箇所説明図】

【基準不適合箇所】

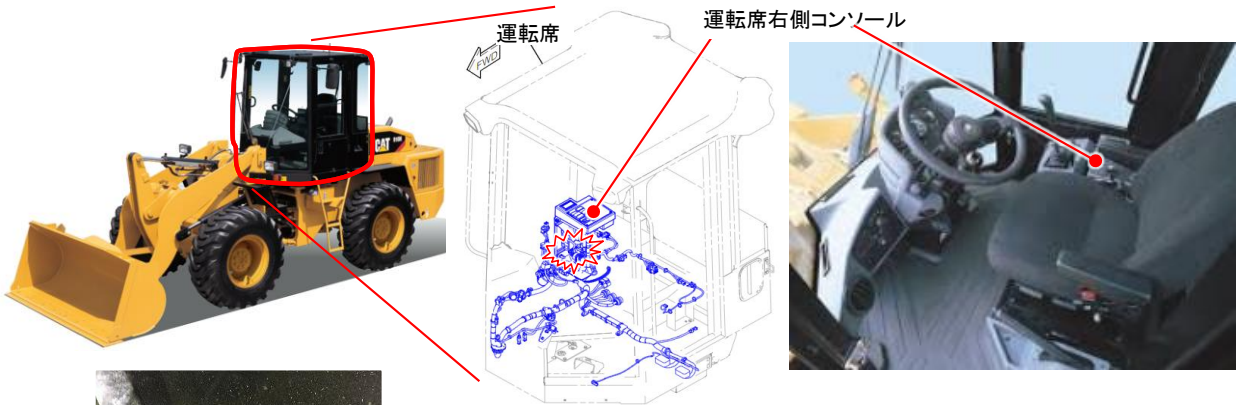
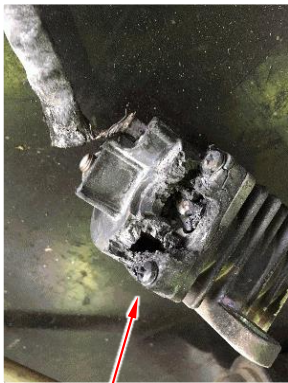
運転席右側にあるコンソール内部の電気配線に含まれるリレー。
 当該品はキーオン/オフ操作によりバッテリー電源を車両全体へ供給/遮断の切り替えを行う。
 すべての車両制御部品へ供給される電流は当該部品を経由する。
 当該部品が不具合を起こし、内部短絡もしくは短絡による損傷で断線を生じるとエンジンが停止する、
 もしくは短絡時の火花により、当該部品周辺に延焼するおそれがある。

運転席右側コンソール内に取付けられているリレーが火花を伴う短絡により損傷する

全車両、電源リレーを対策品に交換する。

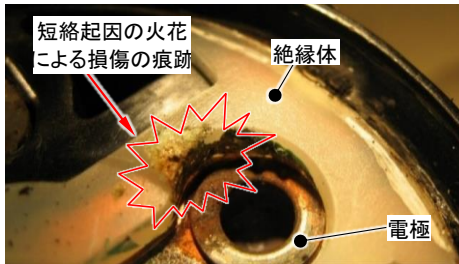
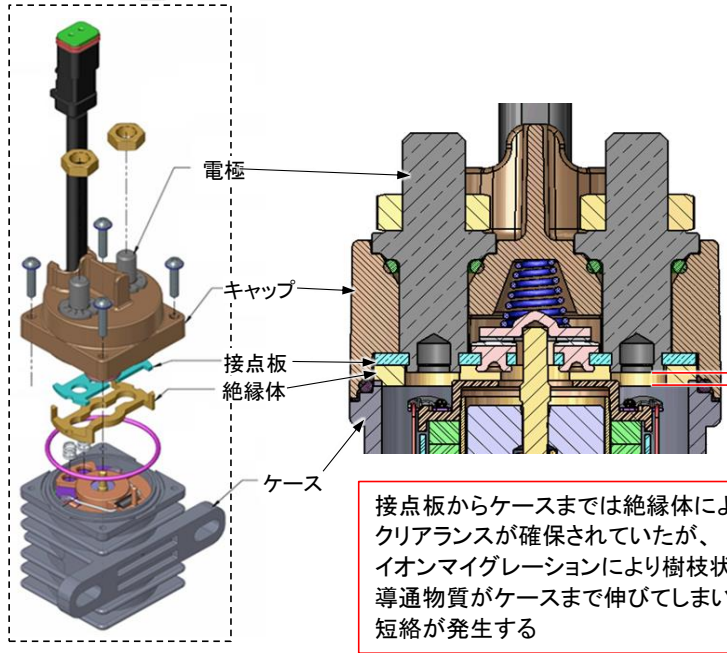
接点板からケースまでは絶縁体によりクリアランスが確保されていたが、イオンマイグレーションにより樹枝状の導通物質がケースまで伸びてしまい短絡が発生する

ショベルローダの電源リレーにおいて、キャップの材質が不適切なため、経時劣化により電極表面が変形するものがある。
 そのため、内部短絡が生じメイン電源が喪失して車両が停止する、もしくは火花により火災に至るおそれがある。
