改善箇所説明図②

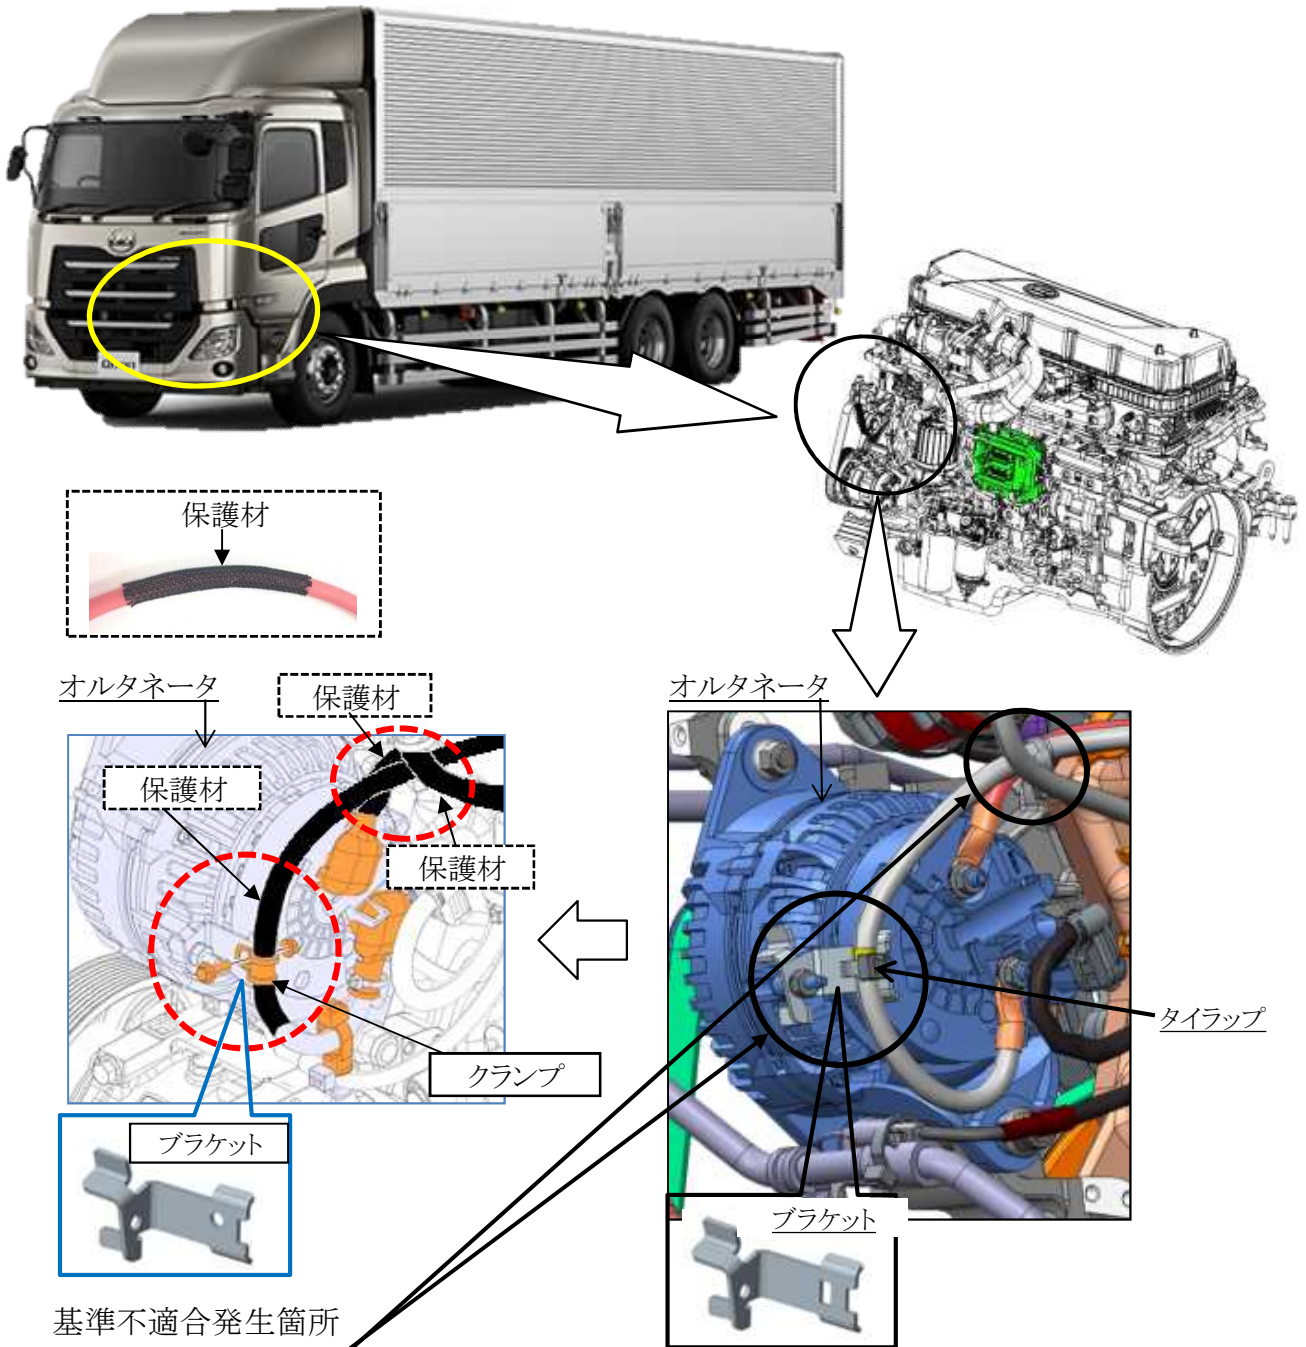
150アンペア仕様のオルタネータ電源配線において、オルタネータ裏側の配索及び固定方法が不適切なため、振動により当該配線が固定ブラケットのエッジ部と干渉して被覆を損傷させることがある。そのため、そのままの状態で使用を続けると、当該配線が短絡し発熱・発煙するおそれがある。

全車両、電源配線に保護材を取付けて、固定ブラケット及びクランプを対策品に交換する。なお、電源配線に損傷がある場合は補修又は新品に交換する。

注： は交換する部品、 は追加する部品を示す。
 識別： オルタネータ裏側の電源配線に装着された保護材で識別する。
