改善箇所説明図

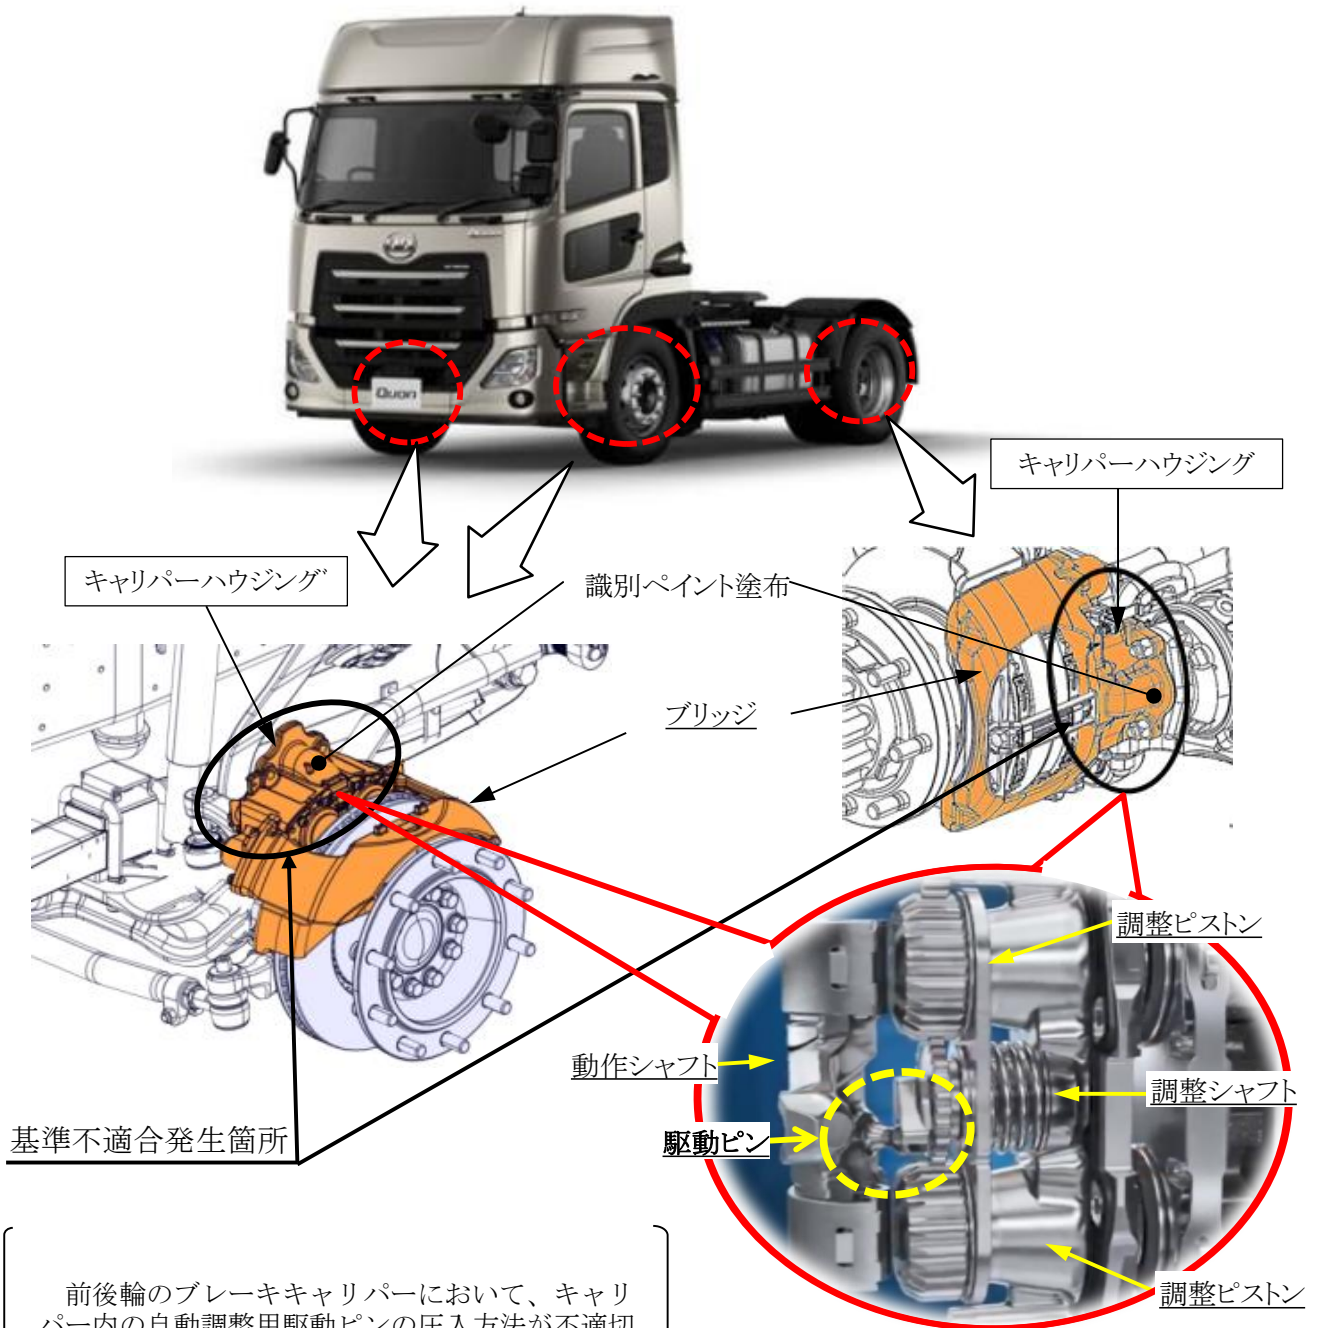
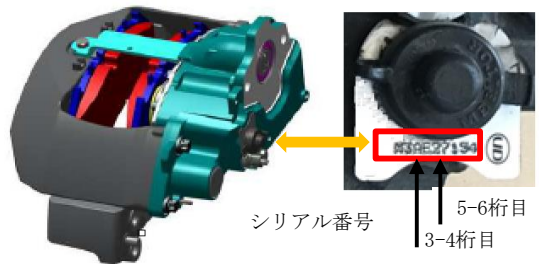
キャリパーハウジング内(調整装置構成図)

前後輪のブレーキキャリパーにおいて、キャリパー内の自動調整用駆動ピンの圧入方法が不適切なため、ブレーキ操作の繰り返しにより駆動ピンが折損するものがある。そのため、ブレーキパッドの摩耗が進行しても、ブレーキパッドとブレーキディスクとの隙間が自動調整されず、走行ブレーキ及び駐車ブレーキの性能が低下するおそれがある。

全車両、キャリパーハウジング部のシリアル番号を確認し、該当する場合はキャリパーハウジングを良品に交換する。

識別： キャリパーハウジングの頭部に白色または黄色のペイントを塗布する。
