改善箇所説明図

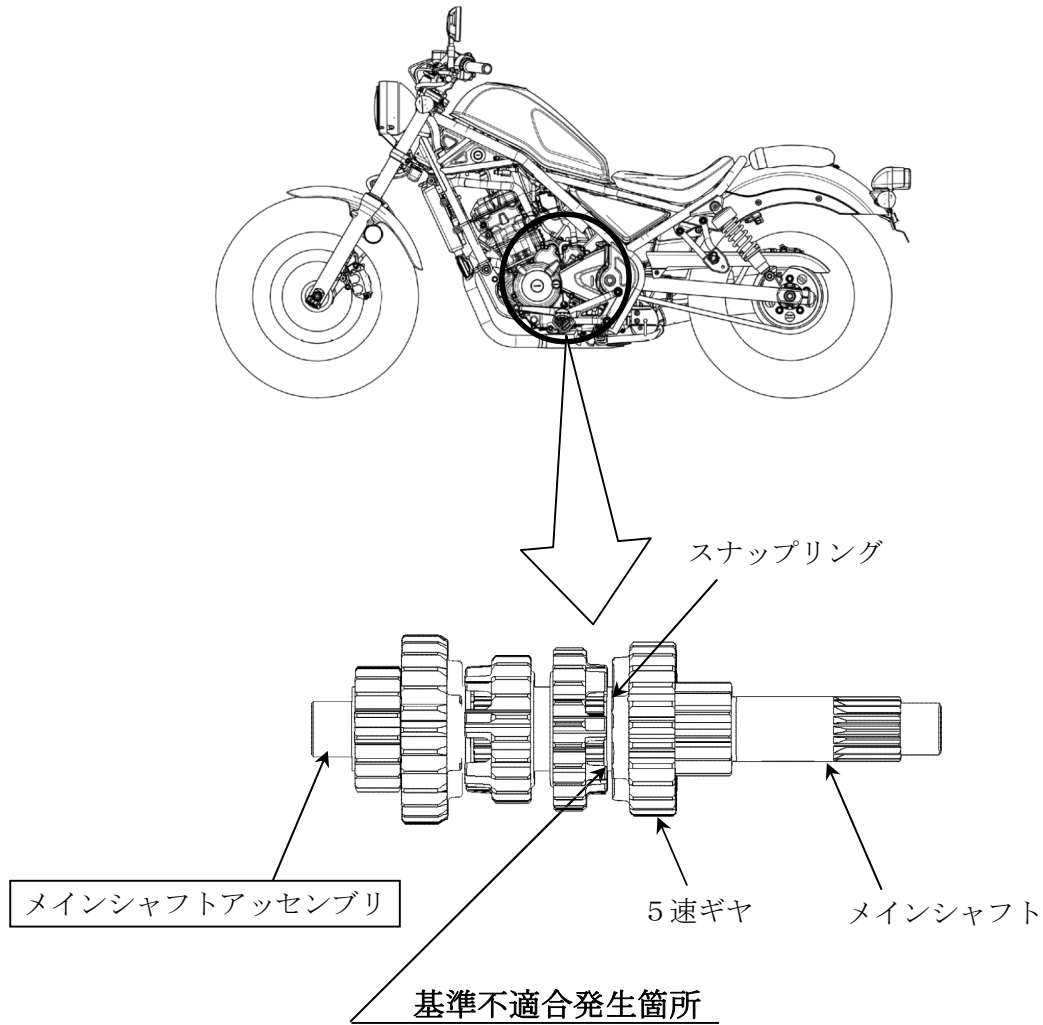
メインシャフトの5速ギヤ固定用のスナップリング組付け溝部の切削加工及びスナップリング組付け治具が不適切なため、スナップリングの掛かり代が小さいものがある。そのため、変速時に5速ギヤがずれて異音が発生し、最悪の場合、後輪がロックするおそれがある。

全車両、メインシャフトアッセンブリを良品と交換する。

注： は交換部品を示す。
