改善箇所説明図

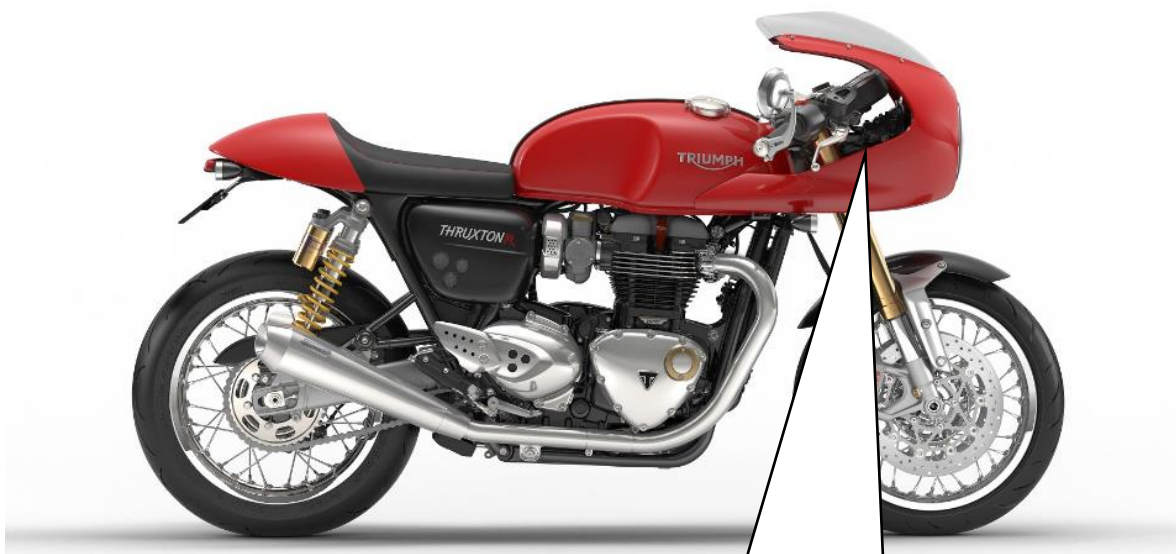
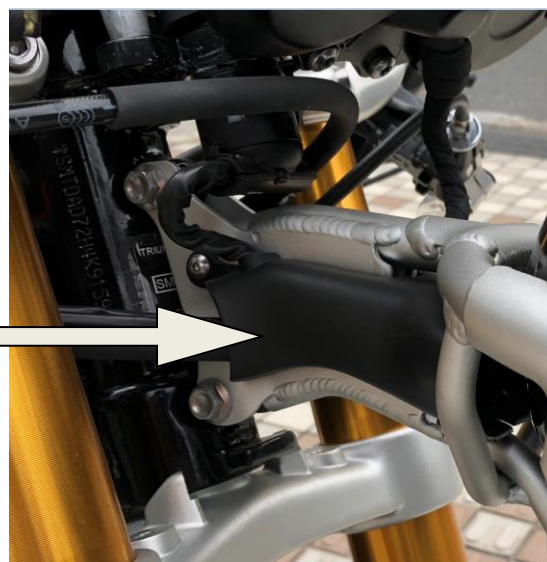
サブハーネスガイド

基準不適合発生箇所

フェアリングキットに含まれるイグニッションスイッチにおいて、サブハーネスガイドの形状が不適切なため、ハンドルを左右に切った際、サブハーネスが引っ張られるものがある。そのため、当該ハーネス内の配線が断線し、最悪の場合、走行中にエンジンが停止し、再始動できなくなるおそれがある。

全車両、フェアリングキットの装着の有無を確認し、フェアリングキットが装着してある場合は、サブハーネスガイドを対策品に交換する。

識別： 対策後は車台番号の末尾付近に赤色のペイントマークを塗布する。
