改善箇所説明図

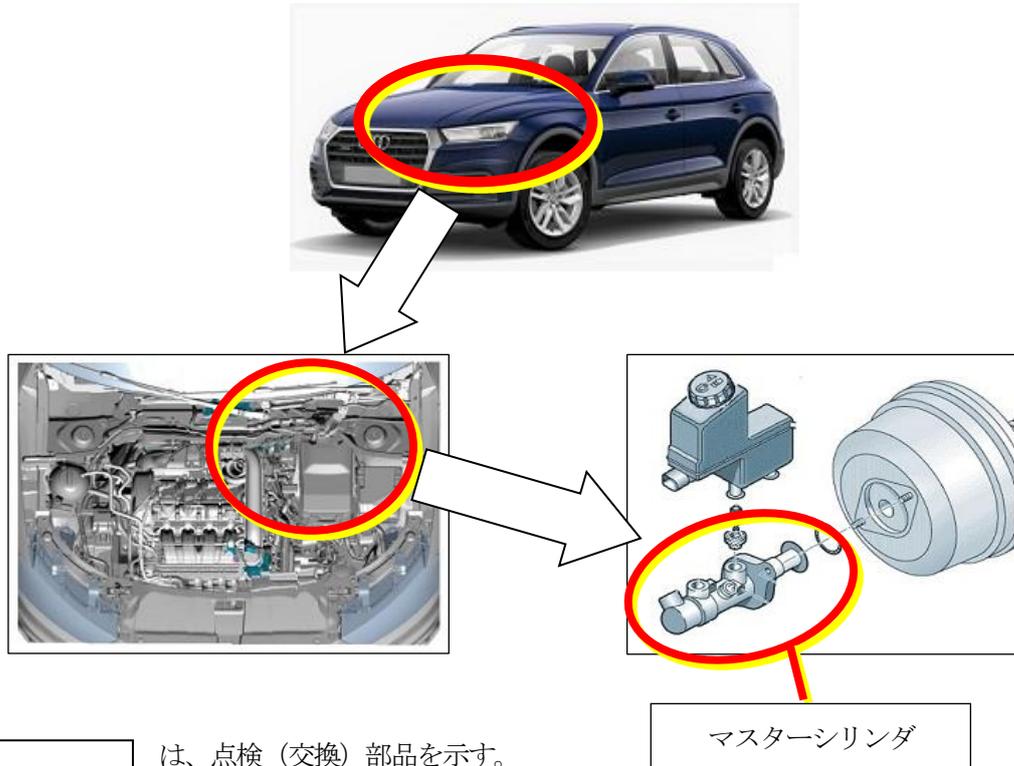
基準不適合発生箇所

制動装置のマスターシリンダにおいて、加工用装置の設定が不適切なため、正規と異なる形状のものがある。そのため、制動圧力が不十分となり、最悪の場合、適切な制動力が得られないおそれがある。

全車両、マスターシリンダを点検し、不適切な形状のものは良品に交換する。

識別：車両識別プレートの下側に、黄色で直径5mm程度のマークを塗布する。
