改善箇所説明図

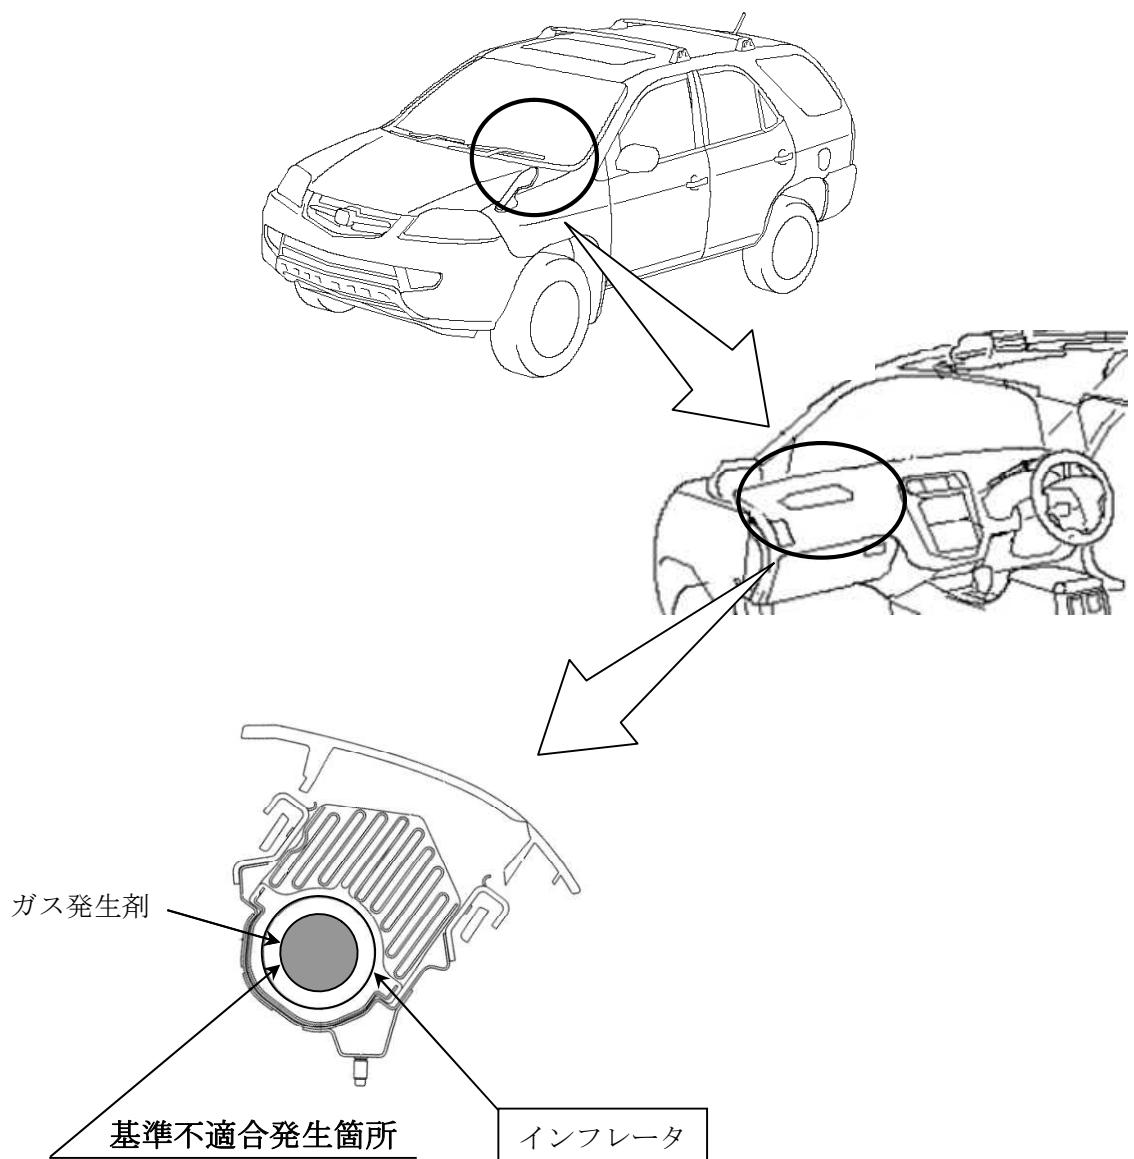
助手席側のエアバッグのインフレータ（膨張装置）において、環境温度および湿度変化の繰り返しによりガス発生剤が劣化することがある。そのため、エアバッグ展開時にインフレータ内圧が異常上昇して、インフレータ容器が破損するおそれがある。

全車両、助手席側エアバッグのインフレータを対策品と交換する。

識別：助手席側ドアストライカー上側ボルト頭部に黄色ペイントを塗布する。
