熊本地震からの益城町の市街地復興に向けた
安全対策のあり方等に関する報告書

最終報告

平成 29 年 3 月

国土交通省都市局

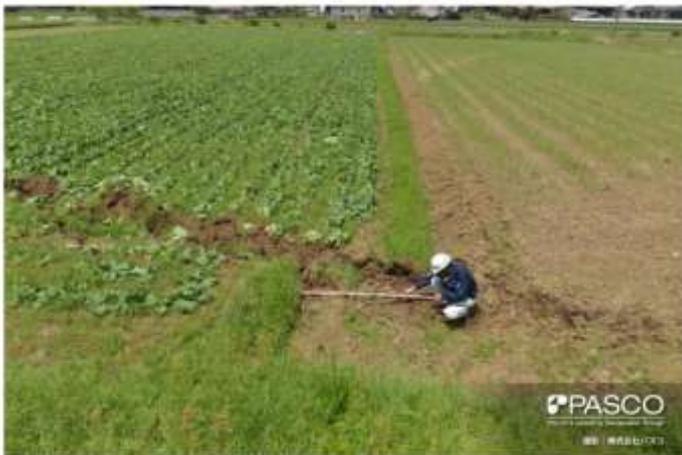
上益城郡益城町堂園

耕作地に生じた地表地震断層
 右横ズレ量 約 2m
 縦ズレ量 北西側上昇約 0.2m

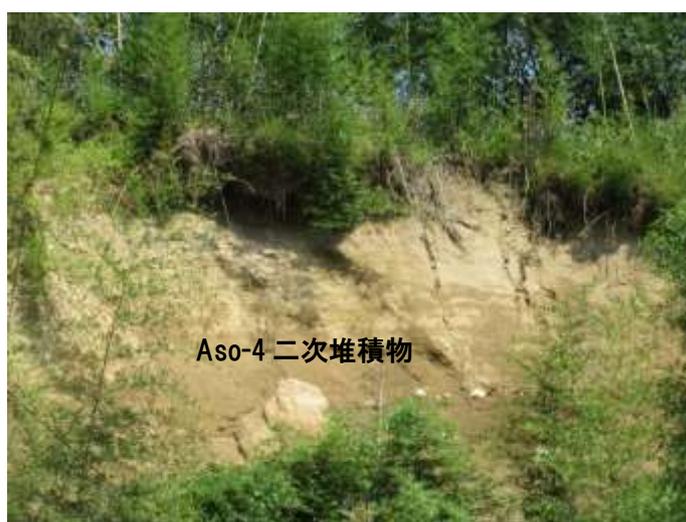
図 2-3 には主な構成地質のボーリングコア写真を示す。Aso-4 二次堆積物には水平な堆積構造（ラミナ）が観察されることから（写真 2-1）、比較的穏やかな堆積環境で堆積したものと推定される。

写真 2-1 Aso-4 二次堆積物の露頭状況
ほぼ水平に見えるのが堆積構造 (ラミナ)
