改善箇所説明図

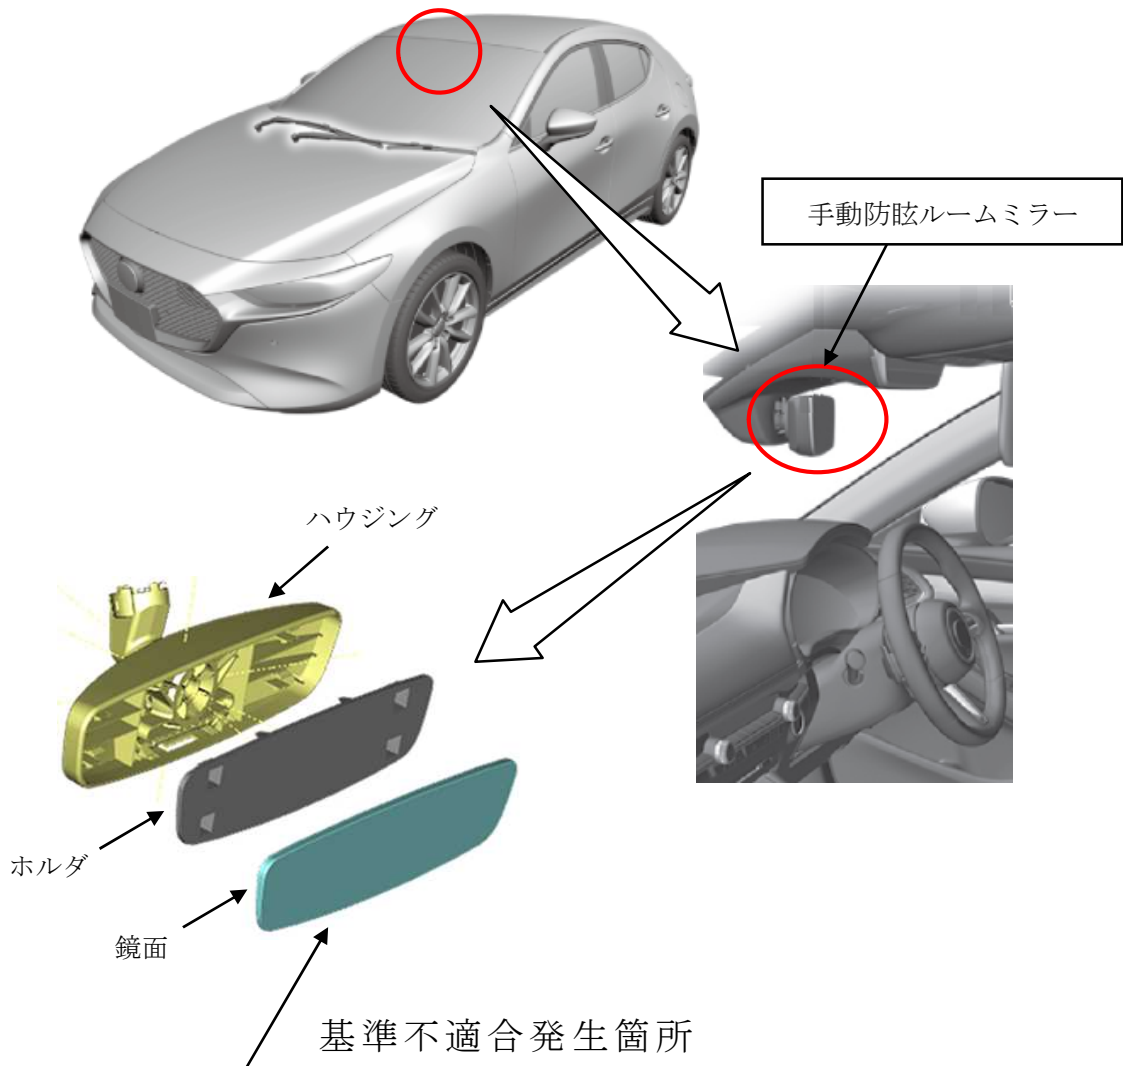
手動防眩ルームミラーにおいて、ホルダと鏡面の接着方法が不適切なため、接着強度が不足しているものがある。そのため、接着が剥がれてホルダから鏡面が浮き上がり、最悪の場合、鏡面が脱落して、後方の交通状況等が確認できなくなるおそれがある。

全車両、手動防眩ルームミラーを対策品と交換する。

識別：右リヤ・ドア・アッパ・ヒンジ取付けボルト（上側）の頭に白ペンを塗布する。
