## 改善箇所説明図

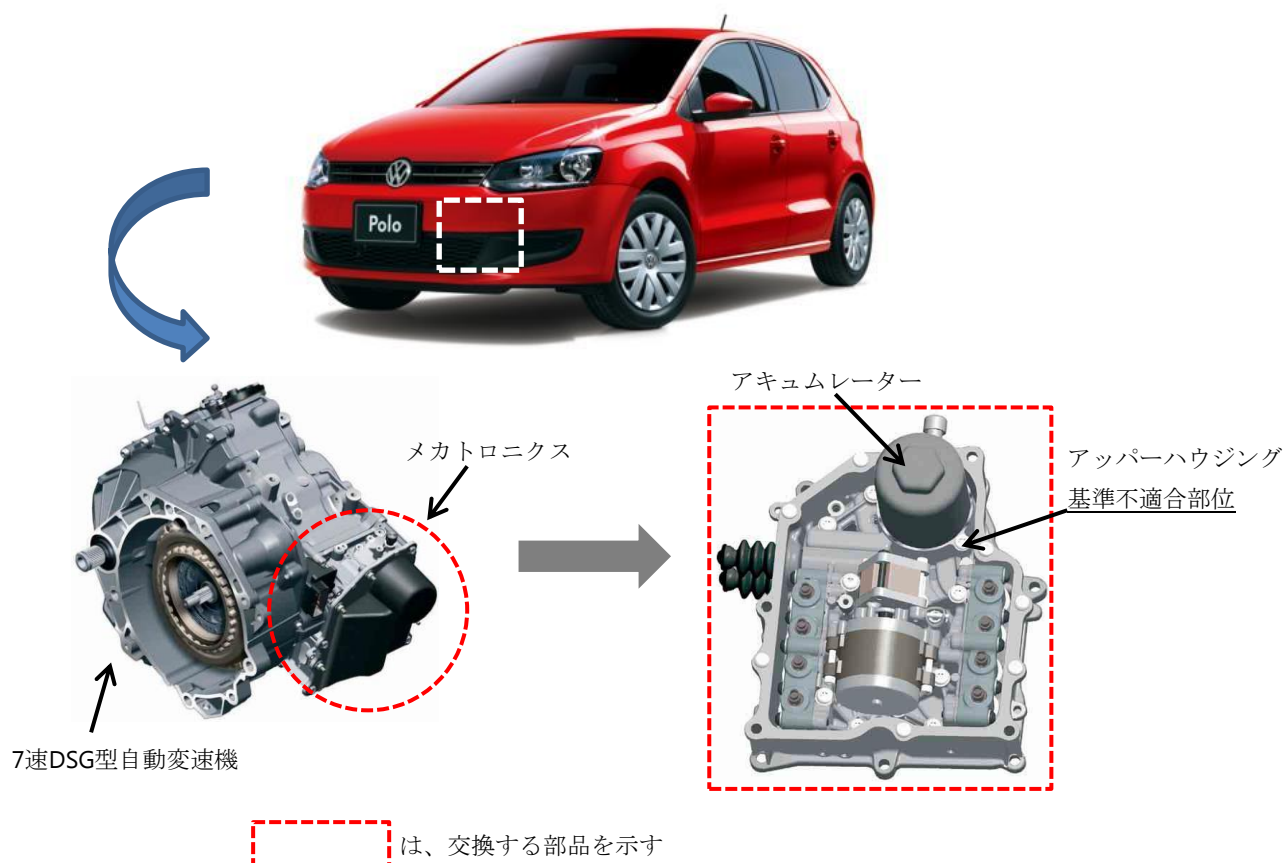
7速DSG型自動変速機のみカトロニクスにおいて、アッパーハウジングのねじ切り加工が不適切なため、耐久性が不足しているものがある。そのため、アキュムレーターの継続的な油圧変化による疲労の蓄積により、アッパーハウジングに亀裂が発生し、油圧が低下して、最悪の場合、駆動力が伝達されず走行できなくなるおそれがある。

全車両、アッパーハウジングの製造ロットを確認し、該当する場合はアッパーハウジングを対策品に交換する。

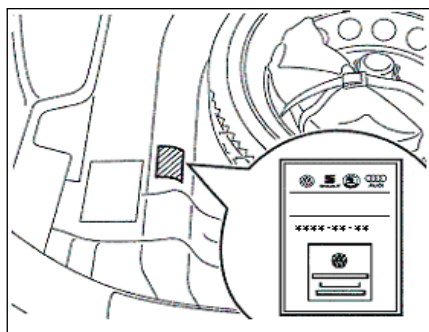
識別：キャンペーンステッカーに「35D8、日付（西暦・月・日の順）ワークショップスタンプ」を記入し、スペアタイヤ収納部左側面に貼りつける。
